# 改善箇所説明図

## 基準不適合発生箇所

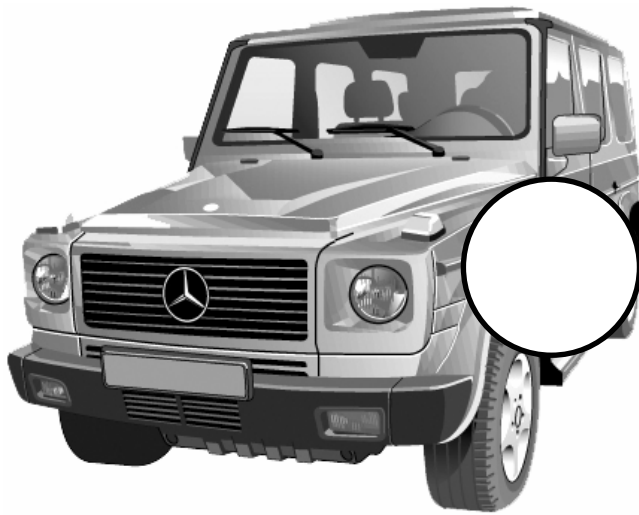
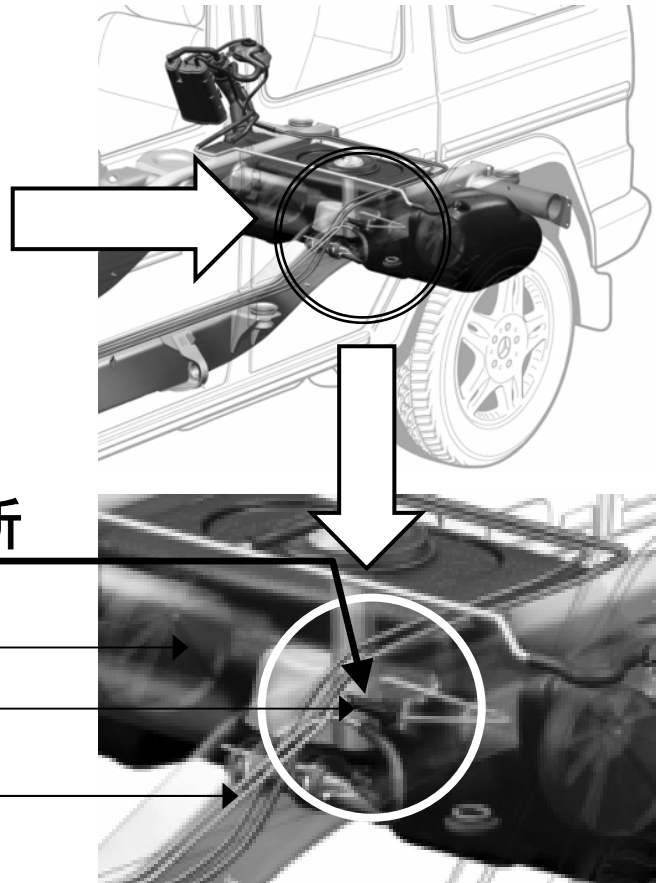
燃料タンク

燃料リターン・ホース

燃料リターン・パイプ

燃料タンクに接続する燃料リターン・ホースの製造方法が不適切なため、燃料の圧力により当該ホースに亀裂が発生することがある。そのため、そのまま使用を続けると、当該ホースが破損して、燃料が漏れるおそれがある。

全車両、燃料リターン・ホースおよび燃料リターン・パイプを対策品と交換する。
