## 改善箇所説明図

VW ポロ 制動灯スイッチ改修

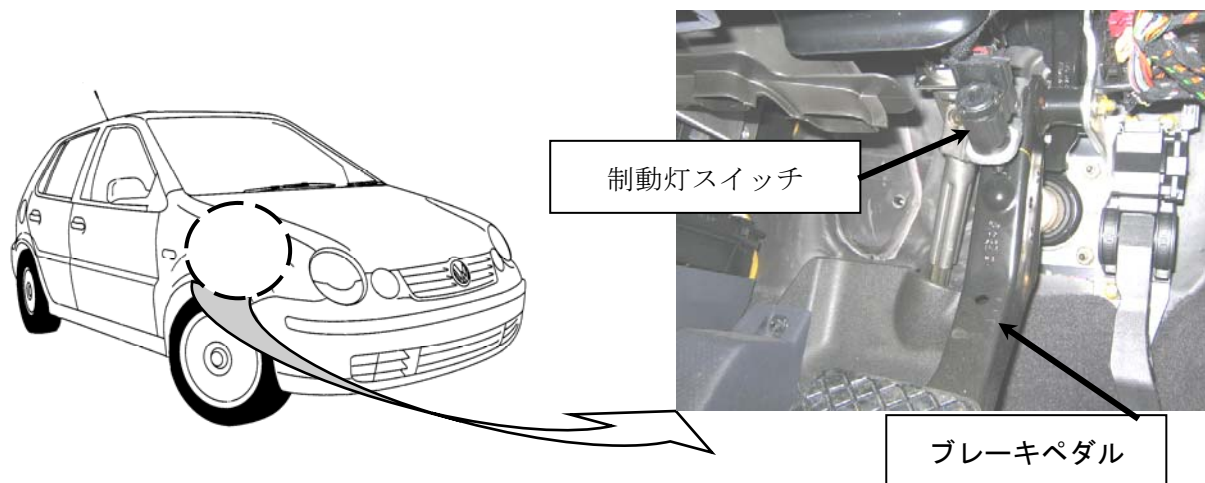
### 不具合発生箇所

制動灯スイッチ内部の接点の電気負荷に対する容量が不足しているため、制動装置作動時に接点が焼き付き、焼損または熱による変形が発生することがある。そのため、そのままの使用を続けると、制動灯が点灯したままの状態になる、または、制動灯が点灯しなくなり、シフトレバーが作動しなくなるおそれがある。

全車両、制動灯スイッチを対策品に交換するとともに制動灯スイッチ配線にリレーを追加する。また、2005年モデル以外の車両については、上記対策とともに、エンジンECUのプログラムを変更する。
