## 改善箇所説明図

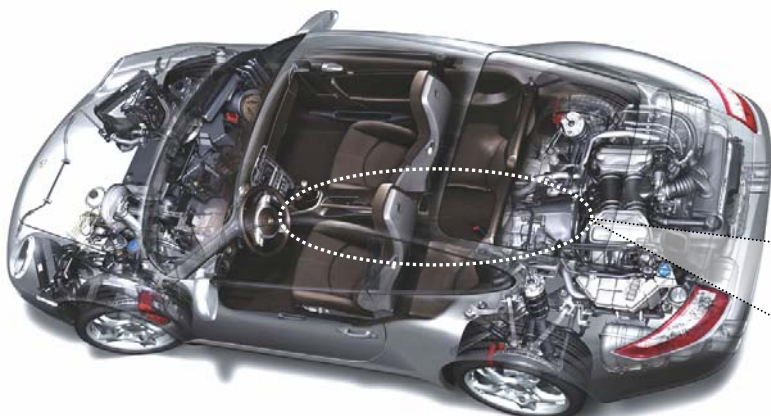
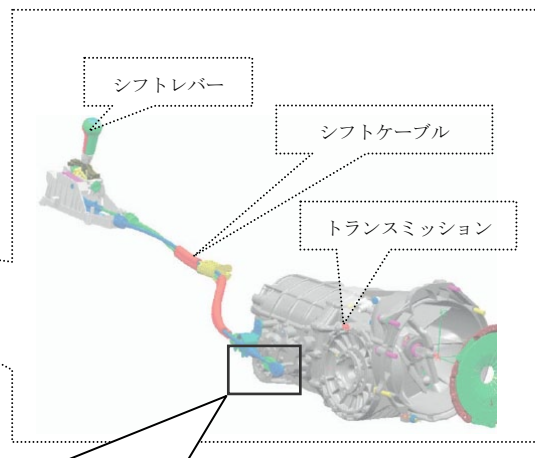
### 不具合発生箇所

マニュアルトランスミッションの車両において、シフトケーブルの取りまわしが正しくないため、そのままの状態で車両を使用し続けると、シフトケーブルが破損し、ギアシフトできなくなる可能性がある。

全車両シフトケーブルサポートブラケットを対策品に交換する。シフトケーブルに変形が認められる場合には、シフトケーブルを新品に交換する。

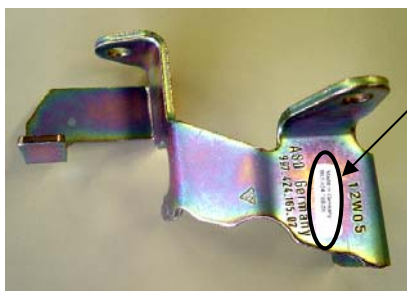
ラベル位置

識別：当該部品に部品番号 997.424.165.03 のラベルが貼付されていれば、対策済みである。

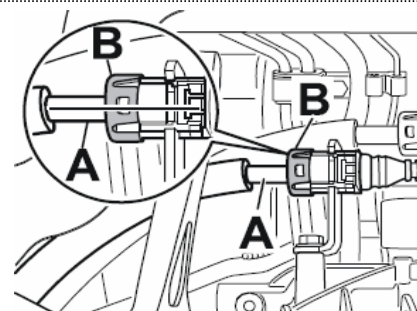
シフトケーブル (A) とサポート部 (B) が直線上にある状態 (ケーブル交換不要)

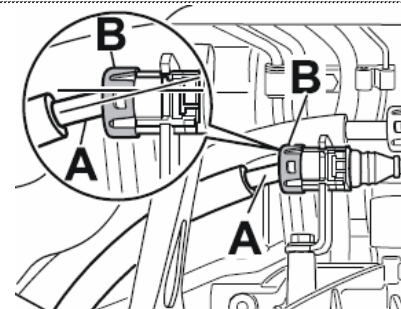
シフトケーブル (A) とサポート部 (B) が変形した状態 (要ケーブル交換)
