## 改善箇所説明図

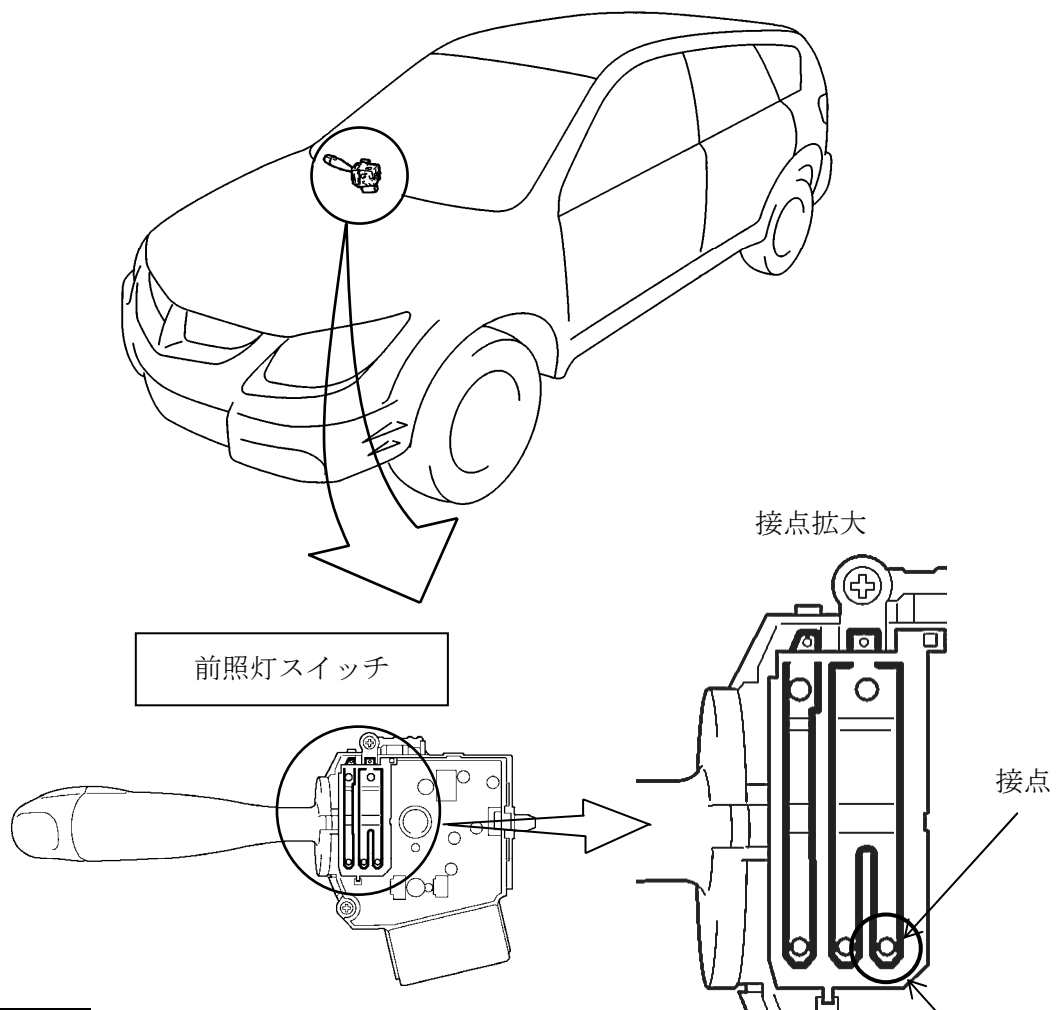
注：  は交換部品を示す。

前照灯スイッチ内部の接点の形状が不適切なため、接点の摩耗が早くなり、摩耗粉を伝って摺動グリースが当該接点に付着し絶縁物が生成されることがある。そのため、前照灯が時々点灯しなくなり、そのまま使用を続けると、当該接点の電気抵抗が増加して過熱し、樹脂部が溶損して消灯するおそれがある。

全車両、前照灯スイッチを対策品に交換する。

識別：改善済車両にはエンジンルーム内のネームプレート右下隅に黄色ペイントを塗布する。
