## 改善箇所説明図

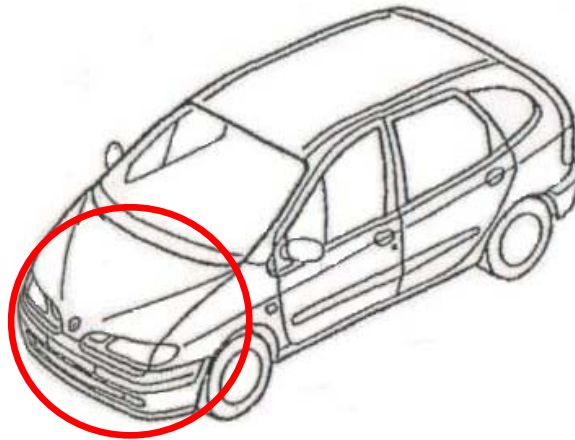
### 基準不適合発生箇所

クランクプーリーのダンパーラバーの耐久温度性能が不適切なため、想定以上の環境で使用すると当該ラバーに亀裂が生じることがある。そのため、クランクプーリーが正規回転せず補機ベルトが外れて噛み込む事があり、最悪の場合、原動機が損傷するおそれがある。

全車両、クランクプーリーを対策品と交換し、同時に補機ベルトを新品と交換する。
