## 改善箇所説明図

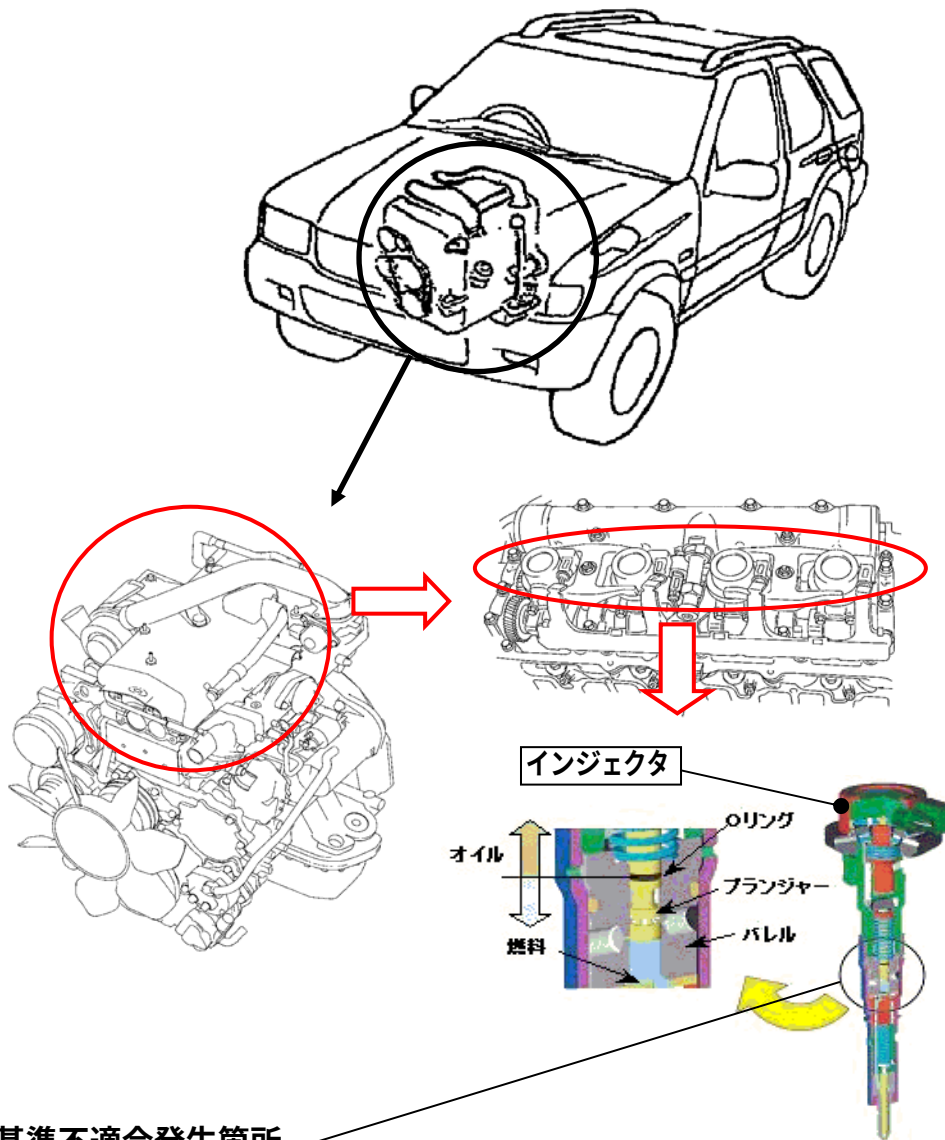
### 基準不適合発生箇所

原動機の燃料噴射装置において、インジェクタの組立て工程が不適切なため、プランジャとバレルの隙間が大きいものがあり、オーリングが変形、損傷して機密性が損われ、燃料の軽油がエンジンオイルに混入するものがある。そのため、そのままの状態で使用を続けると、オイルパンの油量が増大し、ブローバイホースを経由して吸気管に軽油の混入したオイルが吸入され、原動機の回転が上昇するおそれがある。

全車両、インジェクタを良品と交換する。

なお、部品の供給に時間を要することから、当面の暫定措置として、全車両、オイル中の軽油混入を点検し、漏れているものは良品と交換し、漏れていないものは、定期的な点検方法を説明し、後日良品と交換する。

識別： IDプレートに金色のシールを貼付する。
