## 改善箇所説明図

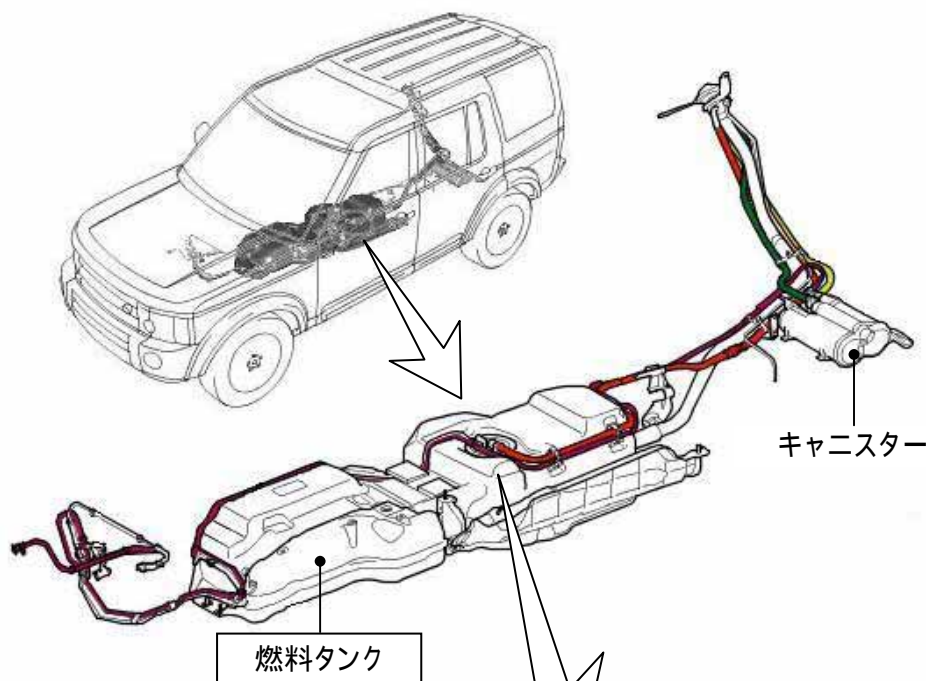
燃料タンク内のブリーザーパイプ（給油時に燃料タンク内の空気を外部に排出するためのもの）の成型加工が不適切なため、接続部が外れることがあり、燃料が規定以上に給油される場合がある。そのため、当該箇所より、燃料がキャニスターに流入し、エンジンに濃い燃料が供給され、エンジンが停止する、又は、外気温度が非常に高いときなどに、キャニスターの容量を超え、最悪の場合、燃料が漏れるおそれがある。

全車両、燃料タンクを良品と交換する。

燃料注入口フラップ（リッド）裏に黄ペイントを塗布する。
