## 改善箇所説明図

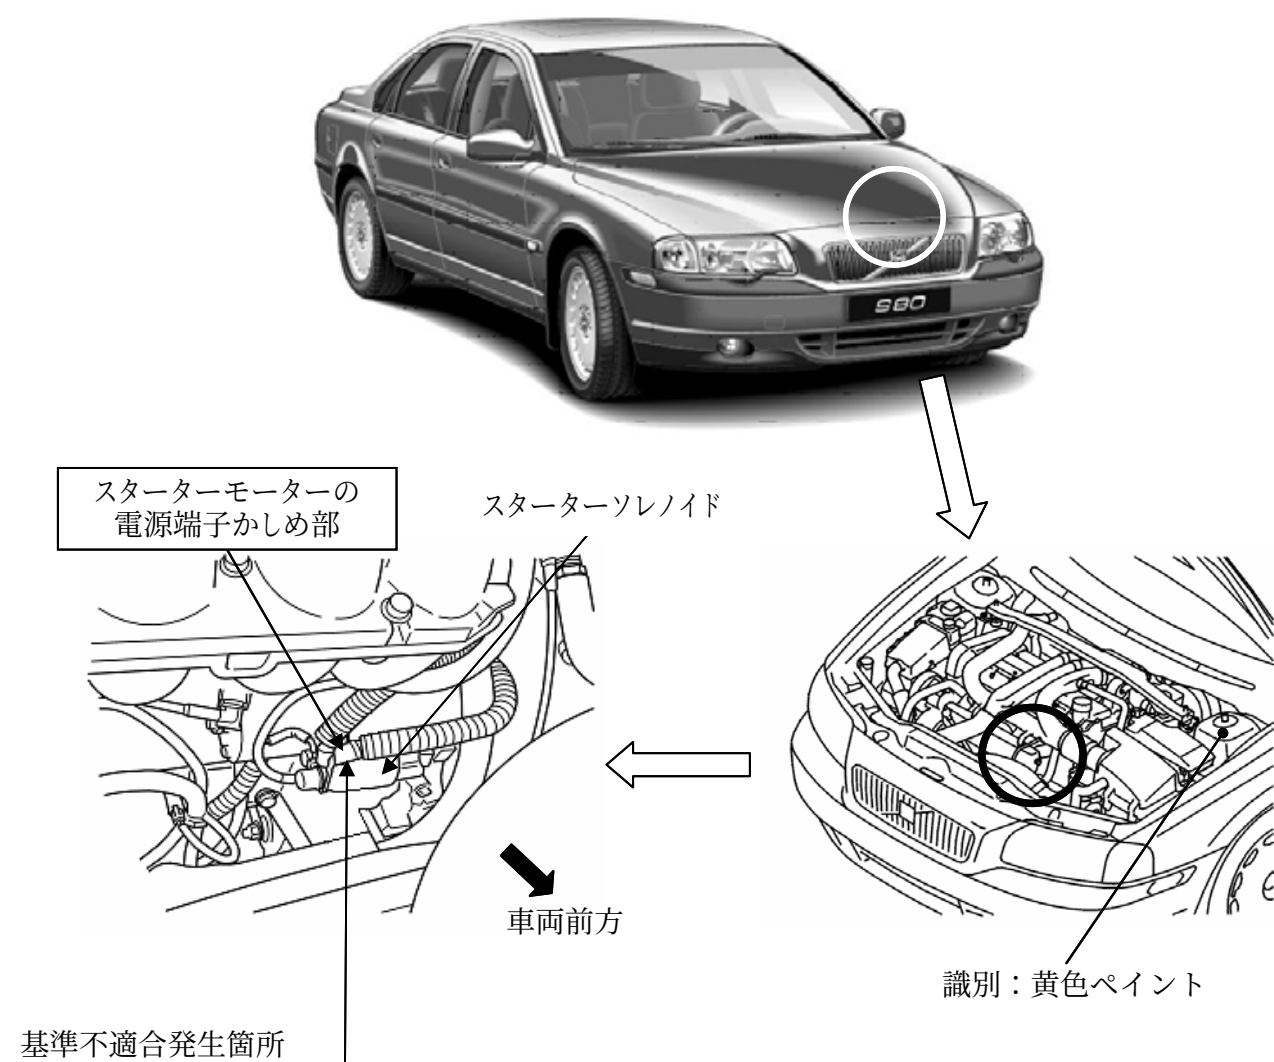
スターターモーターの電源端子の取り付けが不適切なため、当該端子かしめ部がスターターソレノイドに干渉するものがある。そのため、そのままの状態で使用を続けると、エンジンの振動等により、電源端子かしめ部の被覆が損傷し、最悪の場合、短絡して、エンジンが停止し再始動不能になるおそれがある。

全車両、スターターモーターの電源端子かしめ部とソレノイド間の隙間量を点検し、基準値以下のものは、スターター電源端子の取り付け位置を調整する。

左側ストラットタワー部へ黄色ペイントを塗布する。
