# 改善箇所説明図

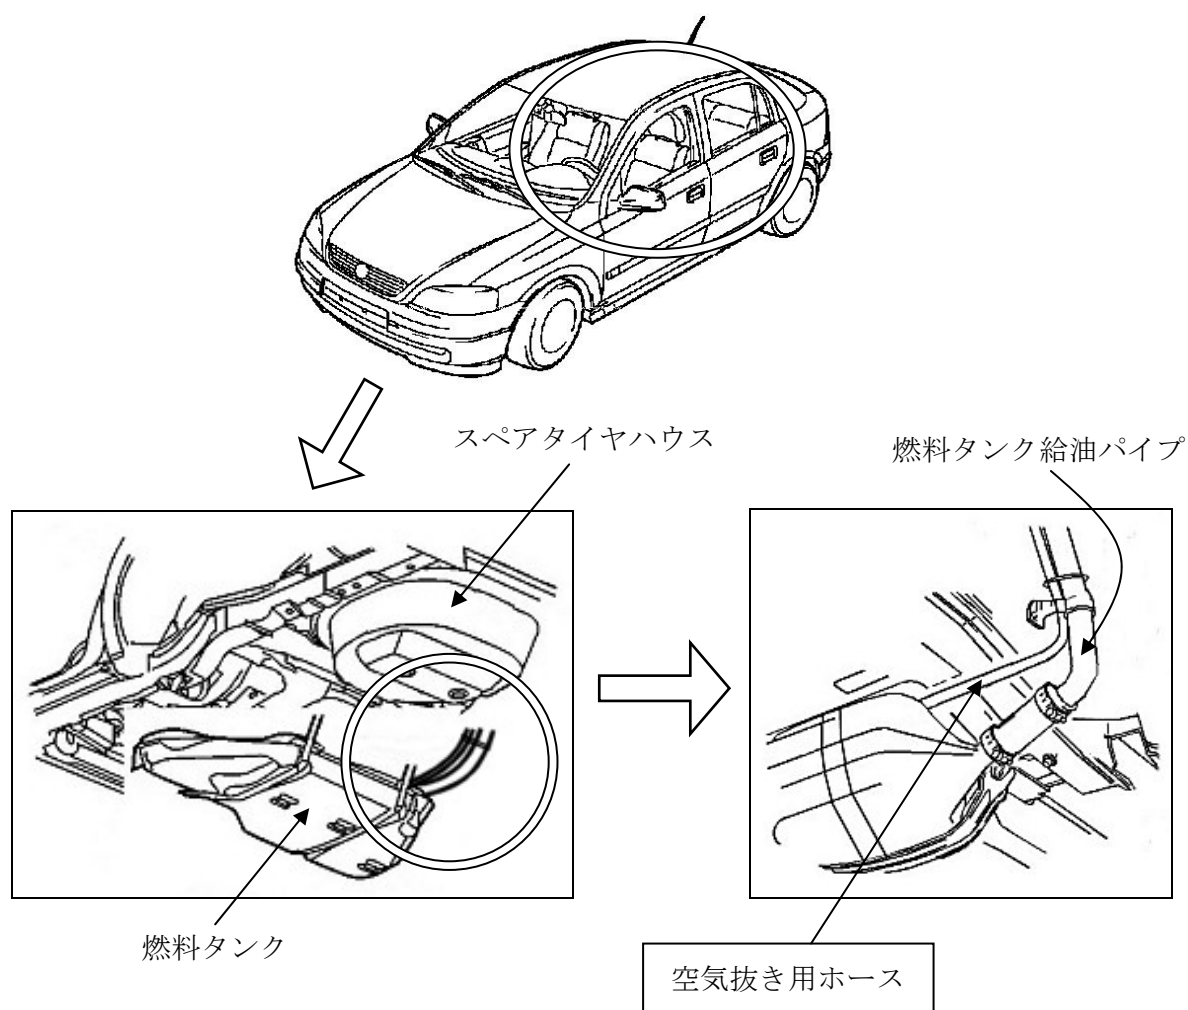
## 基準不適合発生箇所

燃料タンクの空気抜き用ホース（ベントホース）の材質が不適切なため、当該ホースがオゾンにより劣化し、亀裂が生じるものがある。そのため、そのまま使用を続けると、満タンに給油した際、燃料が漏れるおそれがある。

全車両、燃料タンクの空気抜き用のホースを対策品と交換する。
