# 改善箇所説明図

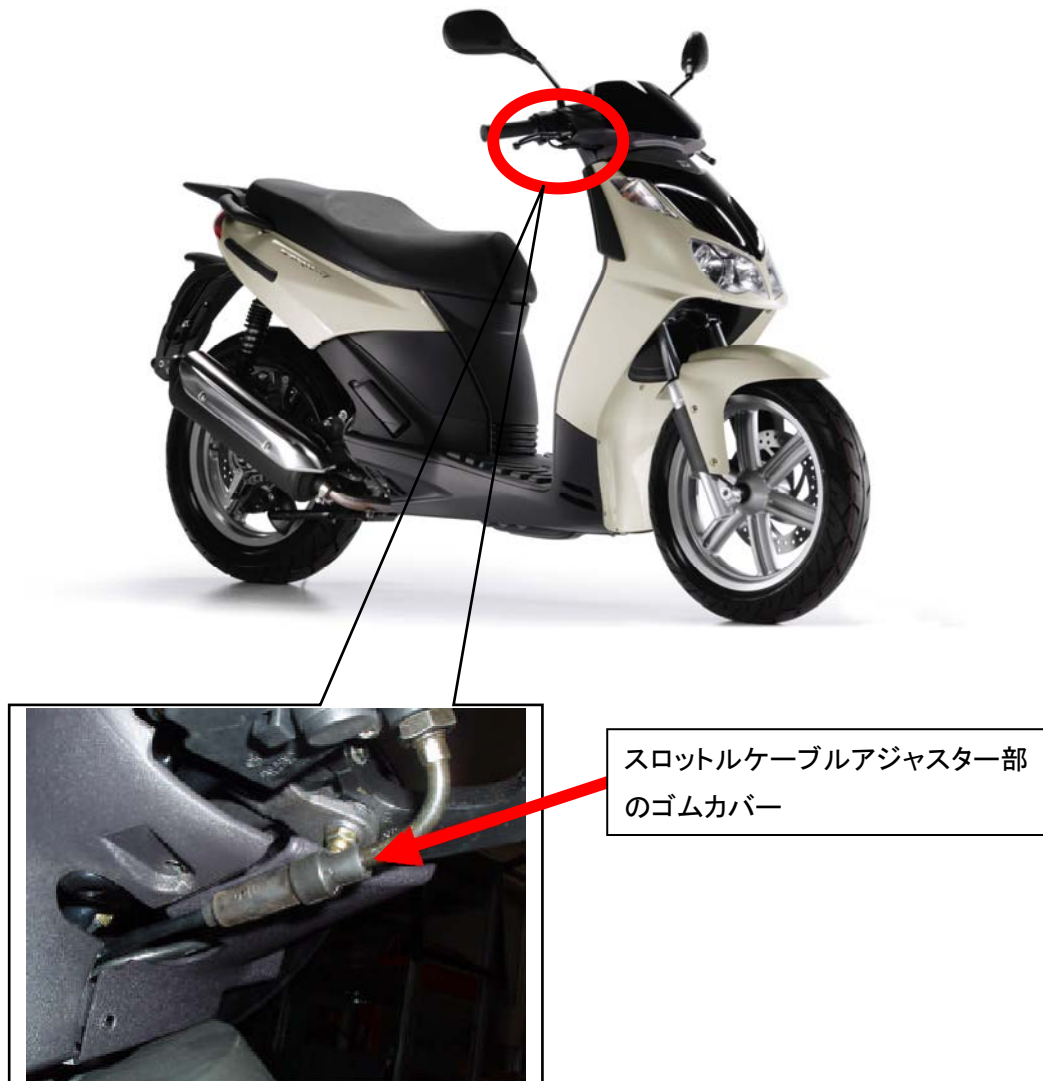
スロットルケーブルにおいて、ケーブルアジャスター部を覆うゴムカバーの大きさが不適切なため、当該アジャスター及びゴムカバーの内部に雨水等が浸入することがある。そのため、低温時に浸入した水が凍結し、最悪の場合、アクセルグリップが戻らなくなり、原動機の回転が下がらなくなるおそれがある。

改善の内容：全車両、スロットルケーブルアジャスターにグリースを塗布し、ゴムカバーの終端部にプラスチック製タイラップを取り付ける。

識別：対策済み車両には、プラスチック製タイラップがある。
