# 改善箇所説明図

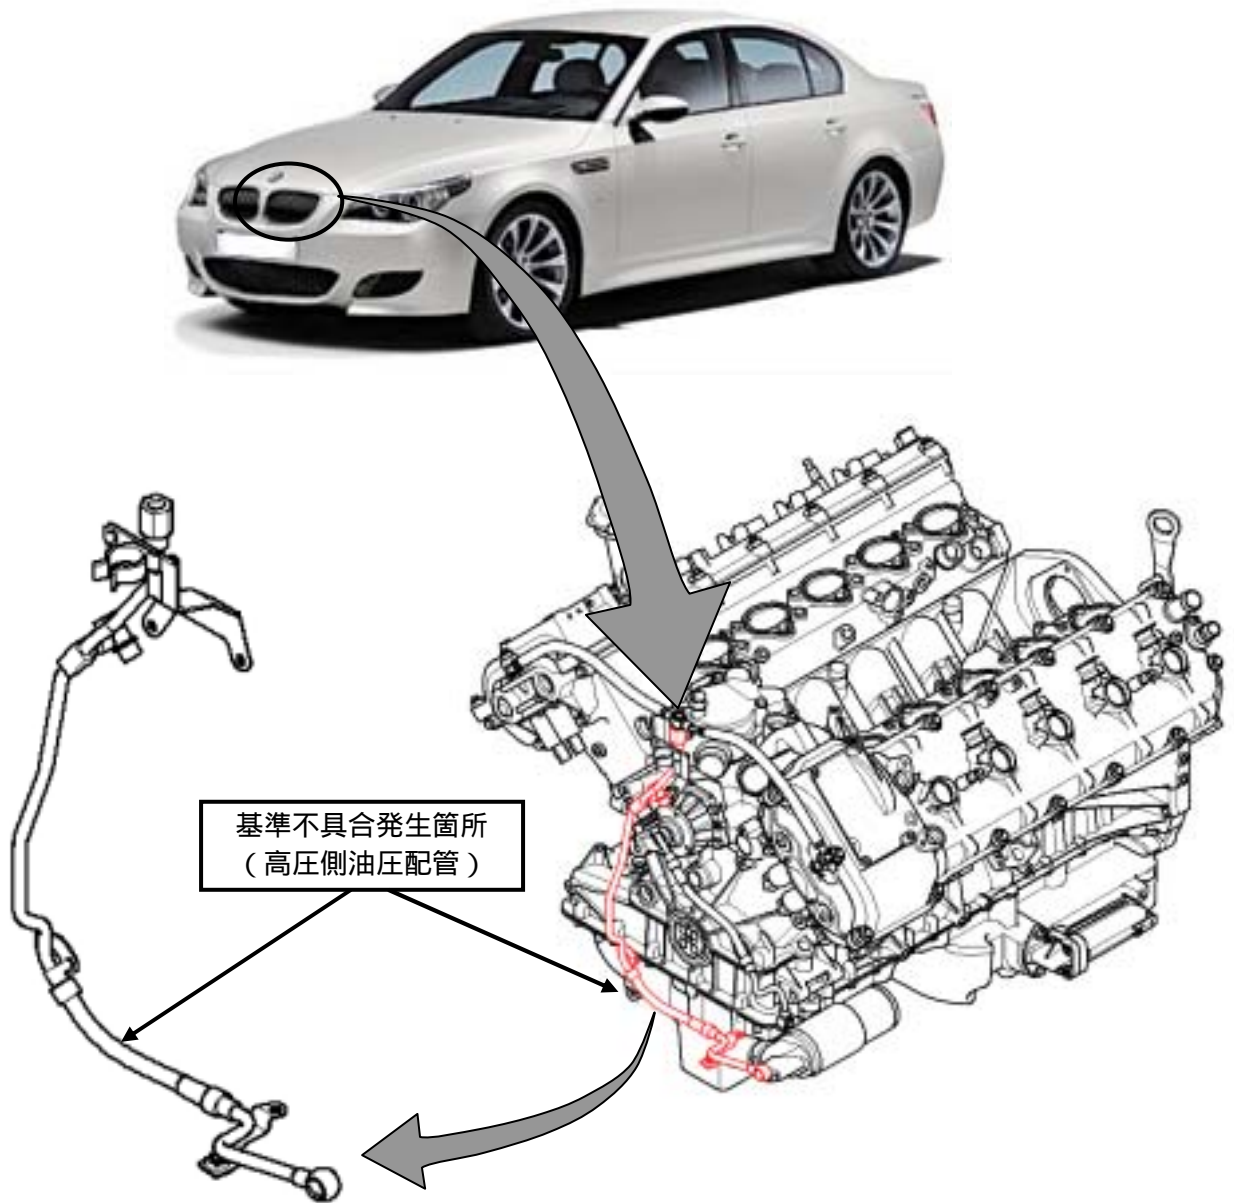
原動機の変バルブタイミングシステム(VANOS)において、高圧油圧配管のホースの材質が不適切なため、当該ホースに油圧がかかると亀裂が生じ、潤滑油が漏れることがある。そのため、そのまま使用を続けると、潤滑油不足により可変バルブタイミングシステムが作動不良になる、または、原動機の潤滑油が減少し、原動機が損傷するおそれがある。

全車両、高圧油圧配管を対策品と交換する。

識別：作業完了車には、左ストラット タワー  
へ黄色ペイントマークを塗布する。
