## 改善箇所説明図

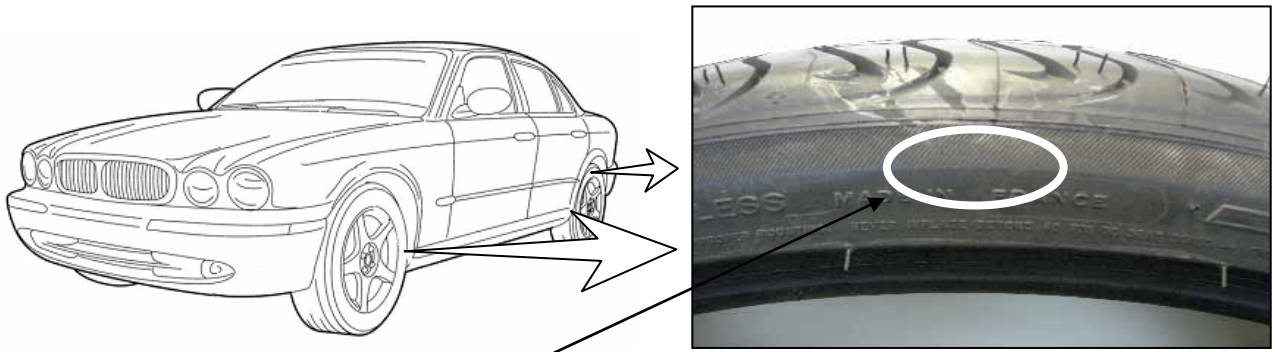
ミシュラン社製タイヤ255/35ZR20 97Y Extra Load Pilot Sportを装着した車両において、サイドウォール部の構造が不適切なため、走行中の衝撃等によりサイドウォールの一部が変形することがある。そのため、そのまま走行すると、サイドウォール部の構造部材が剥離して振動が発生し、最悪の場合、空気が抜けることがある。

タイヤ呼称がMichelin 255/35ZR20 97Y Extra Load Pilot Sportに限る。

全車両、装着タイヤを確認し、対象タイヤの場合は、代替品のタイヤと交換する。
