## 改善箇所説明図

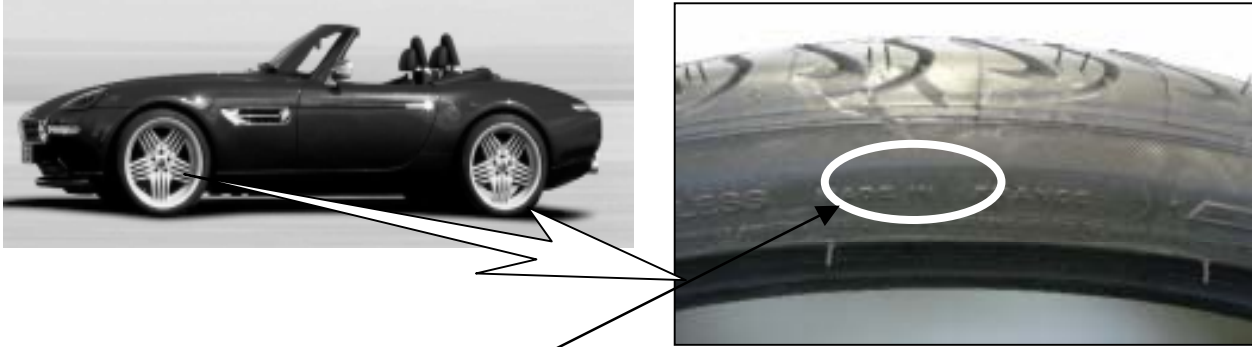
ミシュラン社製タイヤ255/35ZR20 97Y Extra Load Pilot Sportを前輪に装着した車両において、サイドウォール部の構造が不適切なため、走行中の衝撃等によりサイドウォールの一部が変形することがある。そのため、そのまま走行すると、サイドウォール部の構造部材が剥離して振動が発生し、最悪の場合、空気が抜けることがある。

タイヤ呼称がMichelin 255/35 ZR20 97Y Extra Load Pilot Sportに限る。

全車両、前輪の装着タイヤを確認し、対象タイヤの場合は、代替品のタイヤと交換する。また、前輪タイヤを交換した場合、必要に応じて後輪タイヤも代替品のタイヤと交換する。
