## 改善箇所説明図

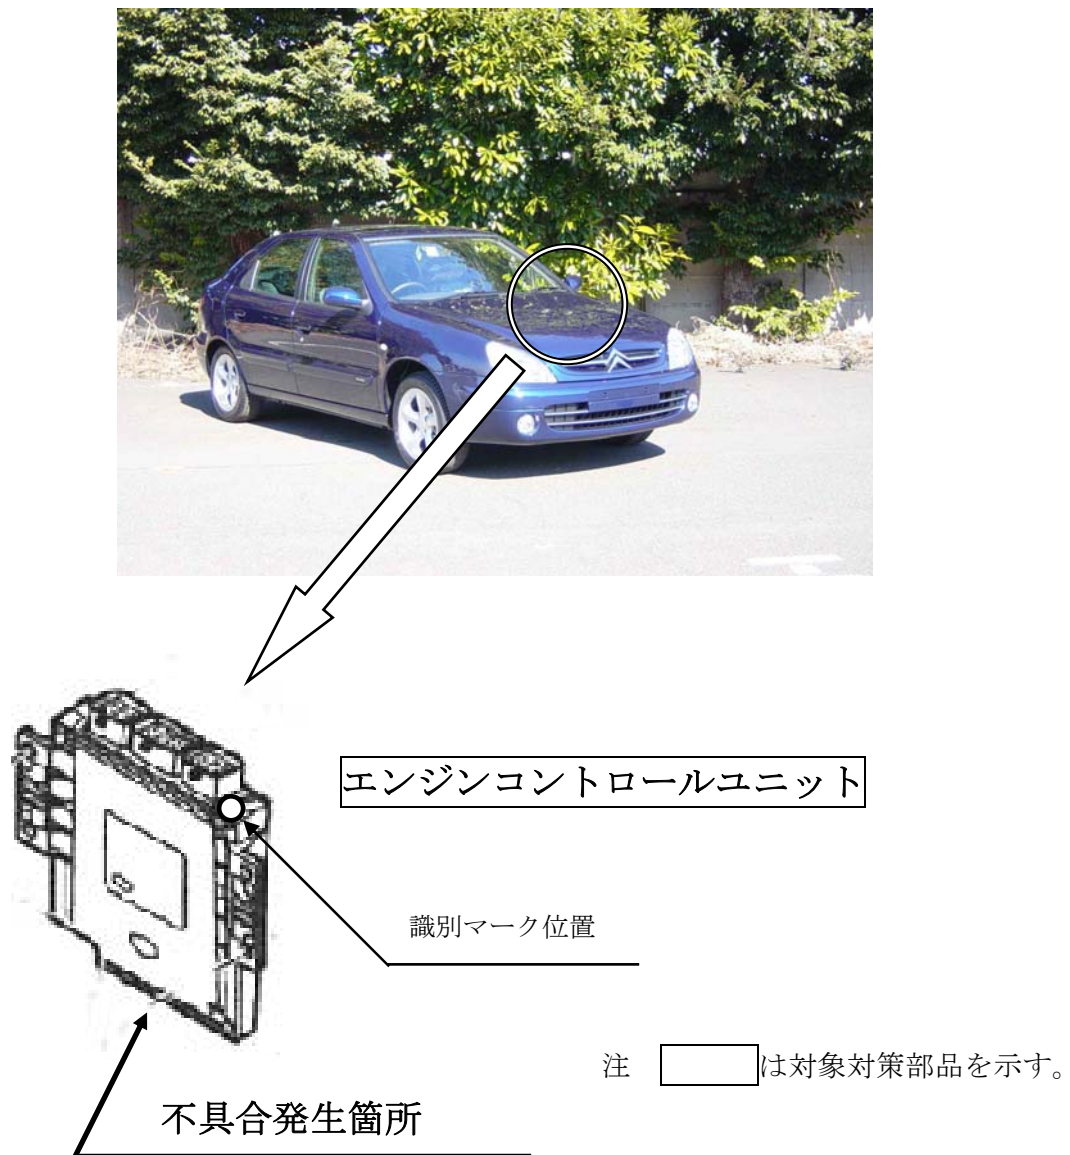
エンジンコントロールユニットのソフトウェアのプログラムが不適切なため、イグニッションスイッチを断った後も燃料ポンプが作動しつづけることがある。そのため、燃料パイプ内の圧力が高くなり、最悪の場合、燃料タンクとパイプの接続部から燃料がもれるおそれがある。

全車両、当該コンピュータのプログラムを対策プログラムに変更する。

エンジンコントロールユニット上部に白ペイントにてマークする。

白ペイントにてマークする。
