## 改善箇所説明図

### 基準不適合状態にあると認める構造、装置又は性能の状況及び原因

### 改善措置の内容

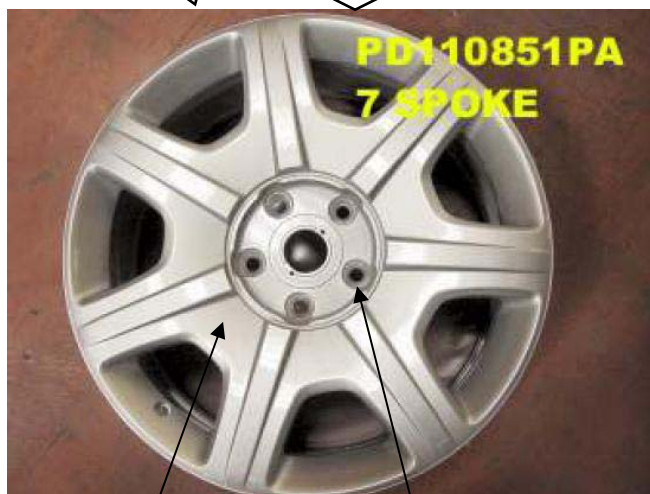
ホイール 4 本

不具合発生箇所  
ボルト穴 5ヶ所

ペイント仕様のホイールにおいて、ボルト穴のテーパ部に誤って塗装してしまったため、当該ボルトが緩むものがある。そのため、そのまま使用を続けると、ボルトが外れ、最悪の場合、ホイールが脱落するおそれがある。

全車両、ホイール 4 本を良品と交換する。

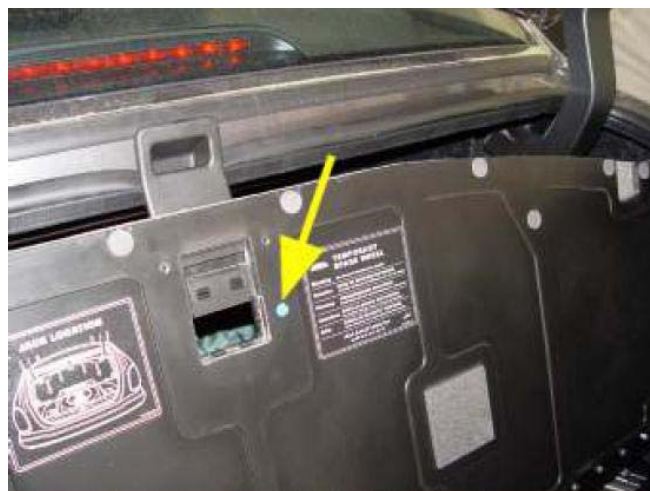
### 識別

トランクルームの床板裏側に青色のペイントで丸い印を付ける。

(スペアはスペースセーバータイヤのため対象外)
