## 改善処置事項説明図

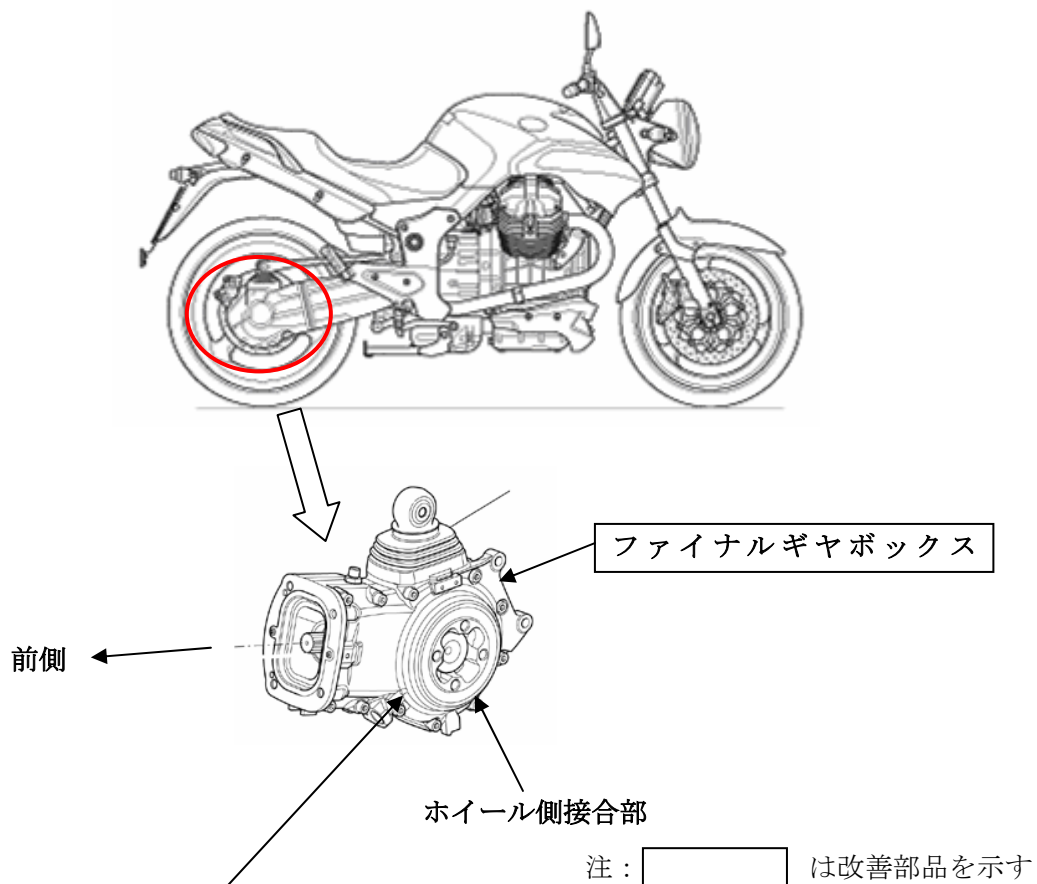
### 基準不適合箇所

ファイナルギヤボックスに組み付けられているベアリングの許容荷重の低いものを使用したため、当該ベアリングが早期に摩耗してシール性が低下することがある。そのため、そのまま使用を続けると、ホイール側接合部からオイル漏れが生じて飛散したオイルがリヤタイヤに付着し、最悪の場合、車両が転倒するおそれがある。

### 改善内容

全車両、ファイナルギヤボックスを対策品と交換する。

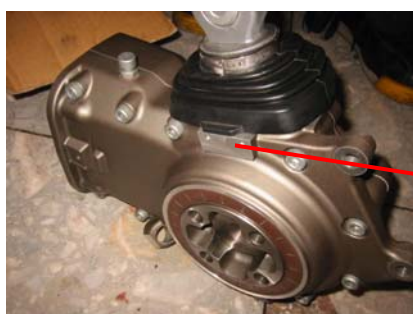
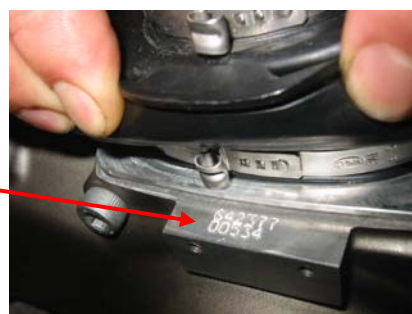
### 識別

対策品は、シリアル番号003172以降の番号が刻印されている。
