## 改善箇所説明図

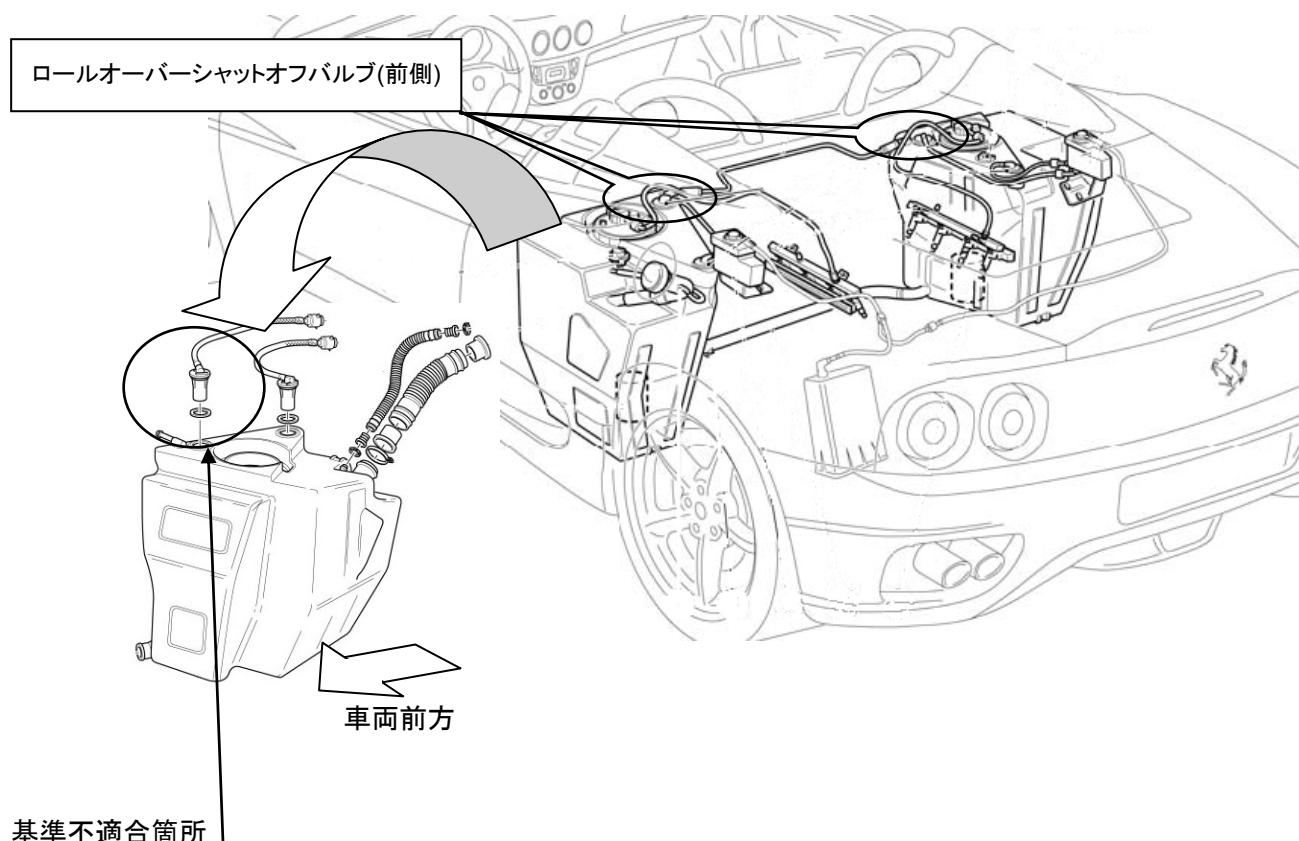
左右燃料タンクとキャニスタを接続するために取り付けられているロールオーバーシャットオフバルブ(前側)のホースの長さが不適切なため、そのまま使用を続けると、当該ホースを取り付けた際に発生する応力により、当該ホースが折損することがある。そのため、エンジン警告等が点灯するとともに、燃料蒸発ガスが漏れ出すおそれがある。

全車両、左右燃料タンクの前側ロールオーバーシャットオフバルブを対策品と交換する。

対策品は、バルブに接続されたホースが 20mm 延長されている
