## 改善箇所説明図

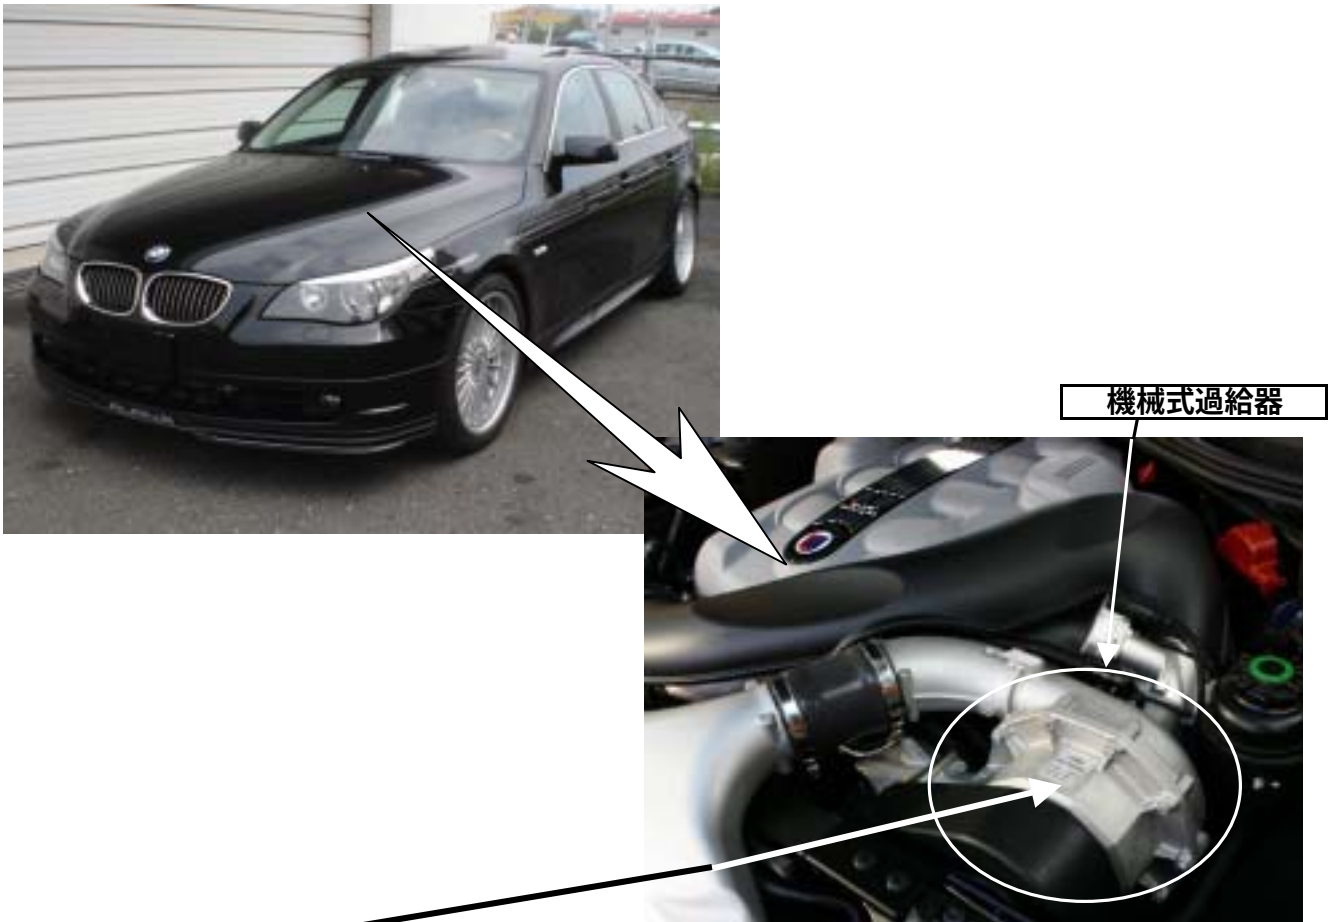
機械式過給器内のギヤシャフトの強度が不足しているため、駆動時の振動により亀裂が発生することがある。そのため、そのまま使用を続けると、当該シャフトが破損して、原動機内に破片が混入し、最悪の場合、原動機が停止するおそれがある。

全車両、当該過給器を対策品と交換する。

機械式過給器シリアルナンバー（過給器上部のプレート内に記載）が4000以降のもの
