## 改善箇所説明図

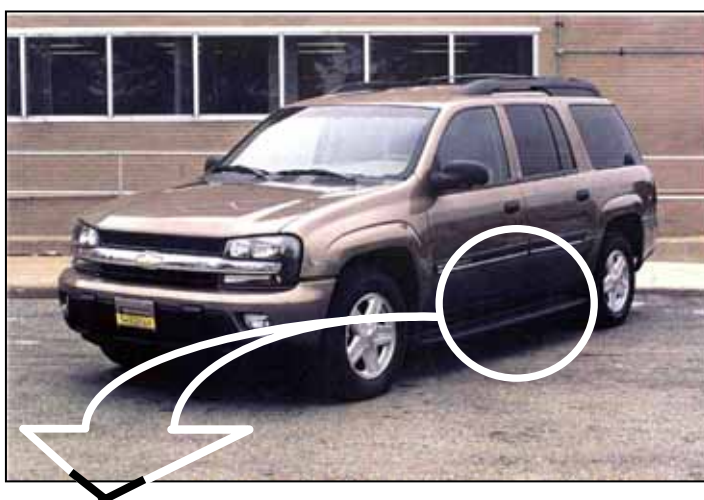
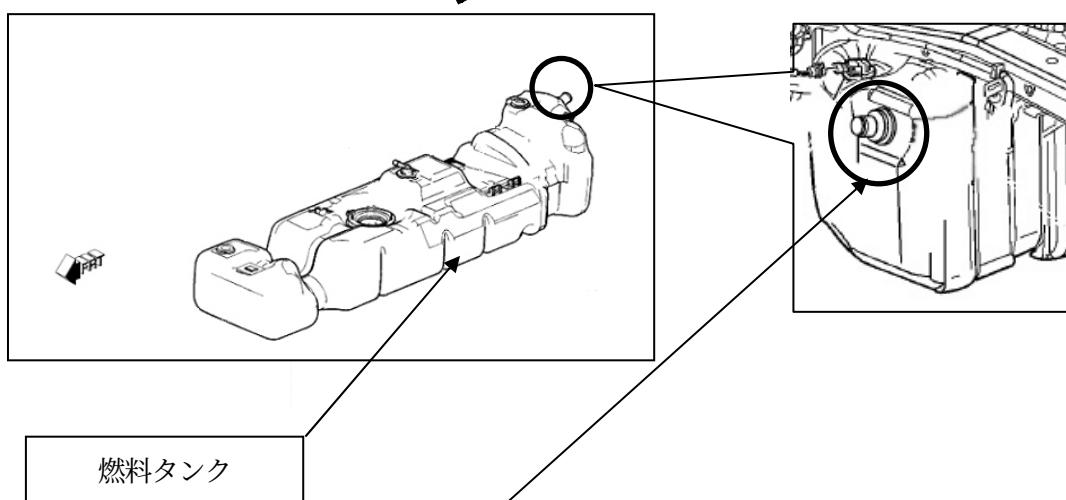
### 基準不適合発生箇所

燃料タンクの給油ホース取付け部の強度が不足しているため、当該取付け部に亀裂が入ることがある。そのため、そのままの状態で使用を続けると、燃料が漏れるおそれがある。

全車両、燃料タンクを対策品と交換する。

識別：フューエルリッド裏に青色丸シールを貼付する。
