## 改善箇所説明図

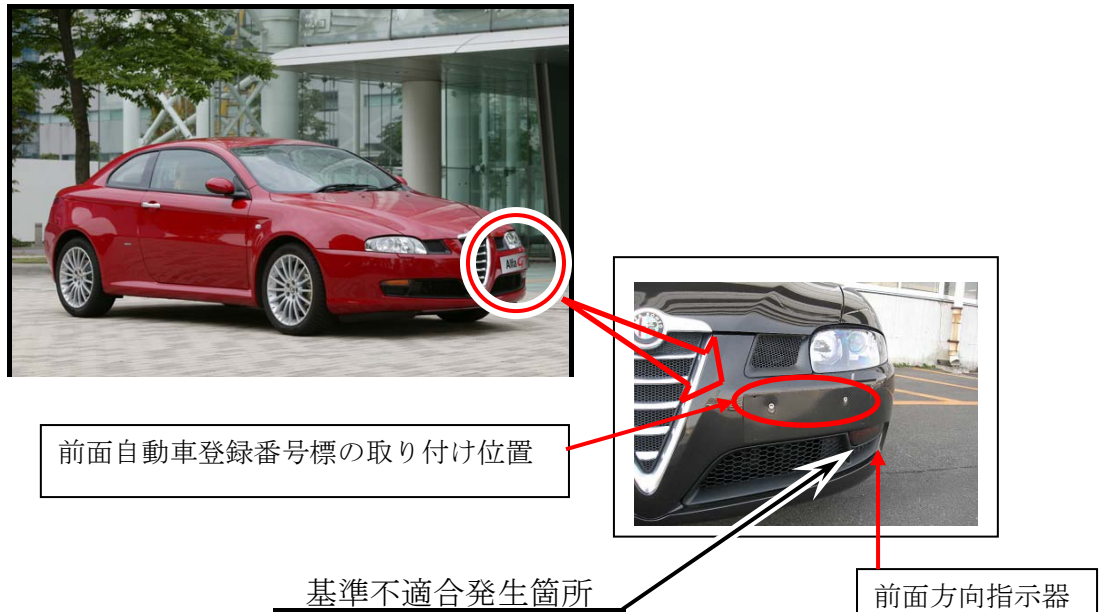
### 基準不適合発生箇所

前面の自動車登録番号標の取り付け位置が不適切なため、方向指示器照明部の視認性に係る道路運送車両の保安基準に適合しない。

全車両、当該自動車登録番号標の取り付け位置を変更する。
