# 改善箇所説明図

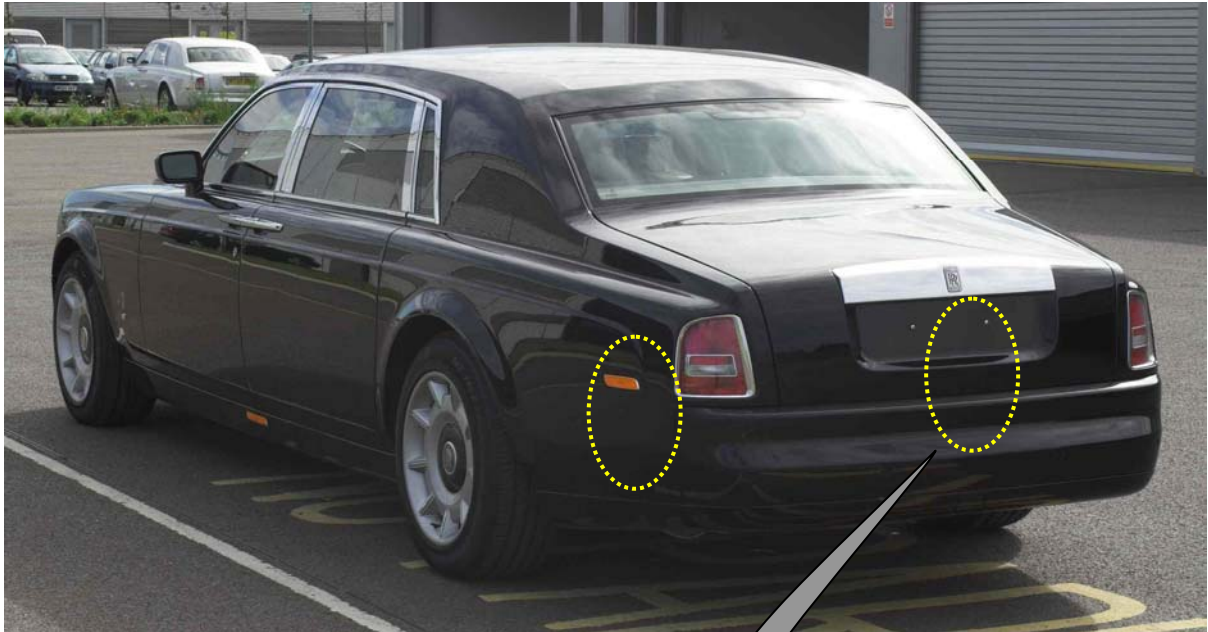
不具合発生箇所  
(ショックアブソーバ下部外れのおそれ)

緩衝装置において、リアショックアブソーバ下側取付部の外周の金属プレートとゴムとの接合加工が不適切なため、金属プレートが剥離するものがある。そのため、そのまま使用を続けると、ショックアブソーバとブッシュが分離し、最悪の場合、ショックアブソーバが取付部から外れ、走行安定性を損なうおそれがある。

全車両、リアショックアブソーバを良品と交換する。

識別：作業完了車には、前左ストラットタワーへ黄色ペイントマークを塗布する。

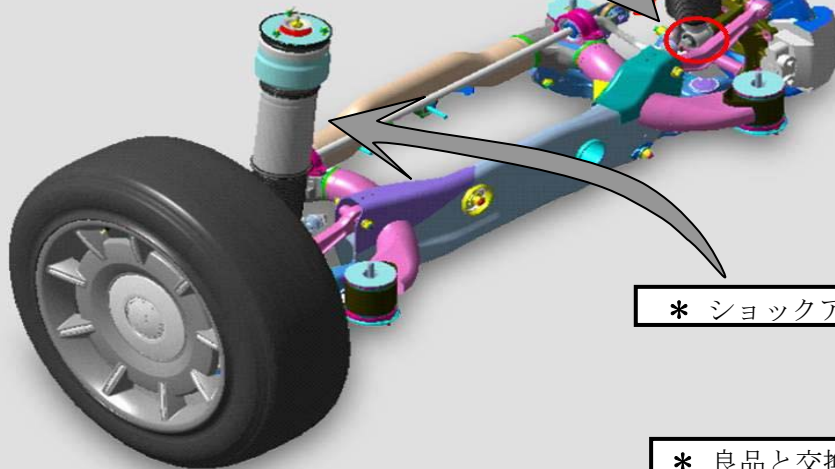
\* ショックアブソーバ

\* 良品と交換する部品
