# 改善箇所説明図

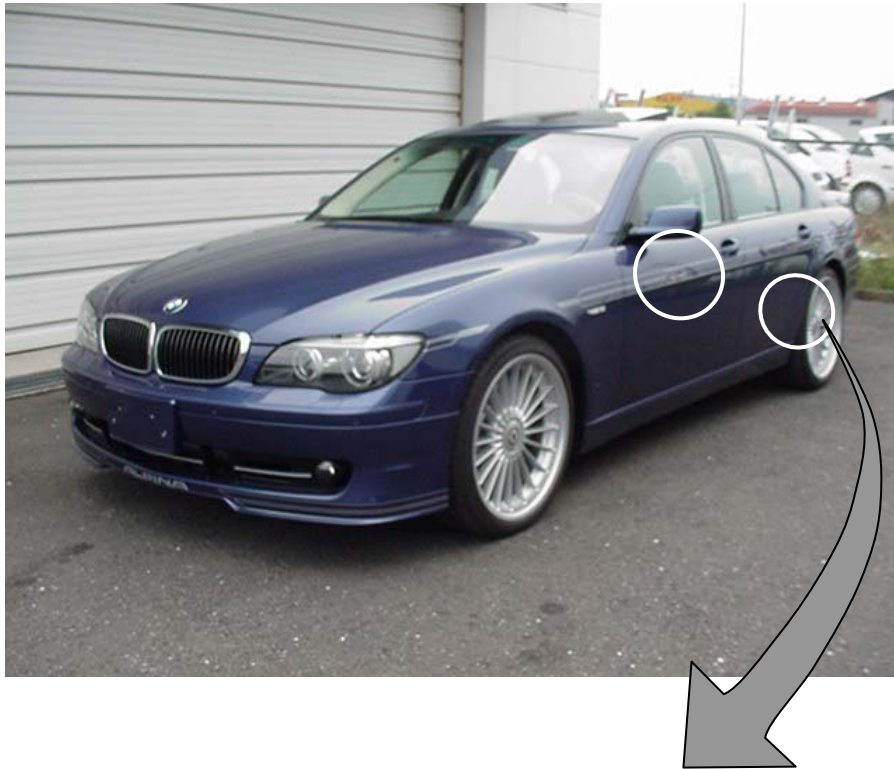
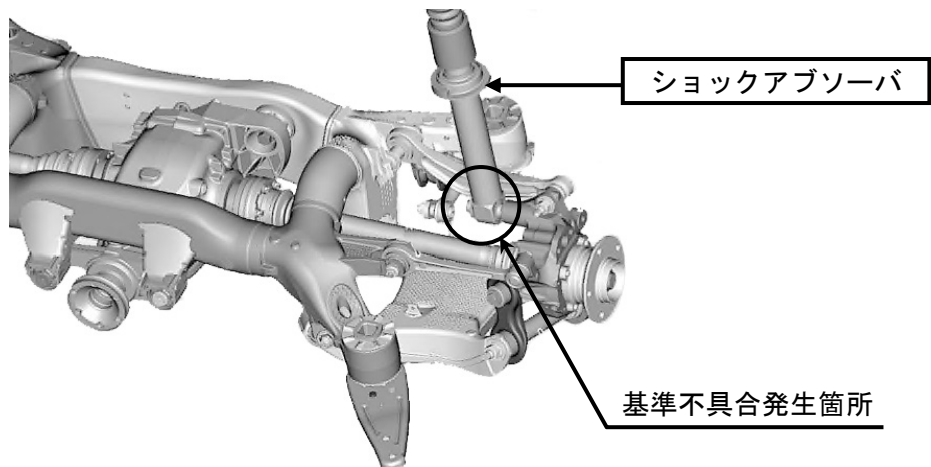
リアショックアブソーバ下側取付部のブッシュの外周の金属プレートとゴムとの接合加工が不適切なため、金属プレートが剥離するものがある。そのため、そのまま使用を続けると、ショックアブソーバとブッシュが分離し、最悪の場合、ショックアブソーバが取付部から外れ、走行安定性を損なうおそれがある。

全車両、リアショックアブソーバのブッシュを点検し、対象のものは良品と交換する。

識別：作業完了車には、左右ブッシュに青色ペイントマークを塗布する。
