## 改善箇所説明図

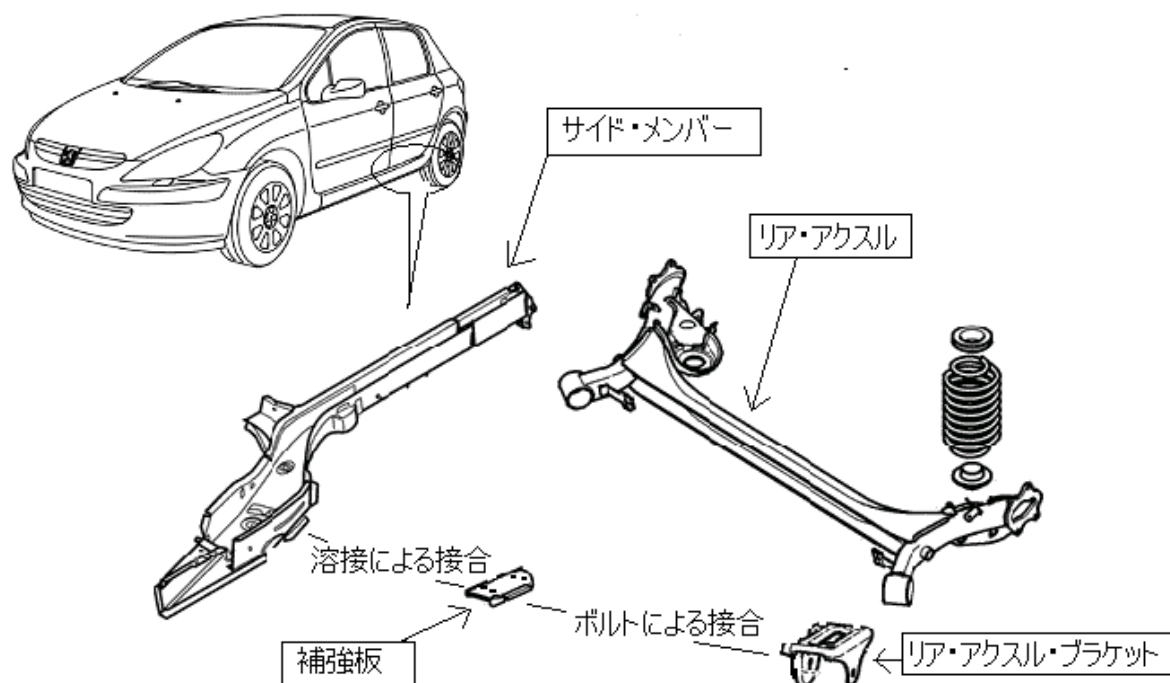
車体のサイドメンバーにリアアクスルを取り付けるための補強板と当該メンバーの溶接が不適切なため、がたが発生するものがある。そのため、そのまま使用を続けると、当該メンバーとリアアクスルブラケットの取付けボルトが緩み、最悪の場合、ボルトが外れて当該ブラケットが車体から分離し、走行安定性が損なわれるおそれがある。

全車両、当該補強板の取付け状態を点検し、取付けが不適切な場合は修正作業を実施する。

点検、修正作業を完了した時点で、リア・アクスル・ブラケット下面に黄色のペイントでマークを表示する。
