# 改善箇所説明図

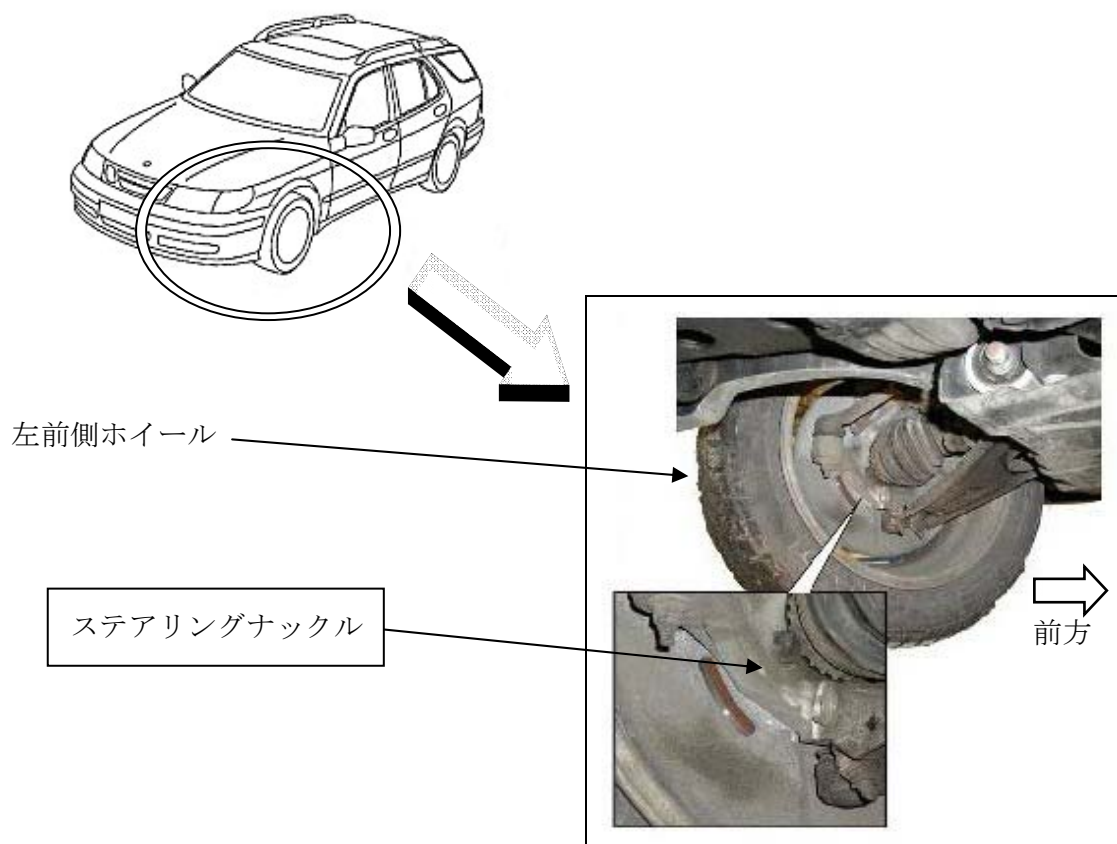
左側ナックルアームにおいて、鑄造工程が不適切なため、強度が不足しているものがある。そのため、そのままの状態で使用を続けると、当該ナックルに亀裂が生じ、最悪の場合、折損してかじ取り操作が出来なくなるおそれがある。

全車両、当該ナックルを点検し、対象のものは良品と交換する。

識別方法：当該ステアリングナックルに白色ペイントを塗布。
