## 改善箇所説明図

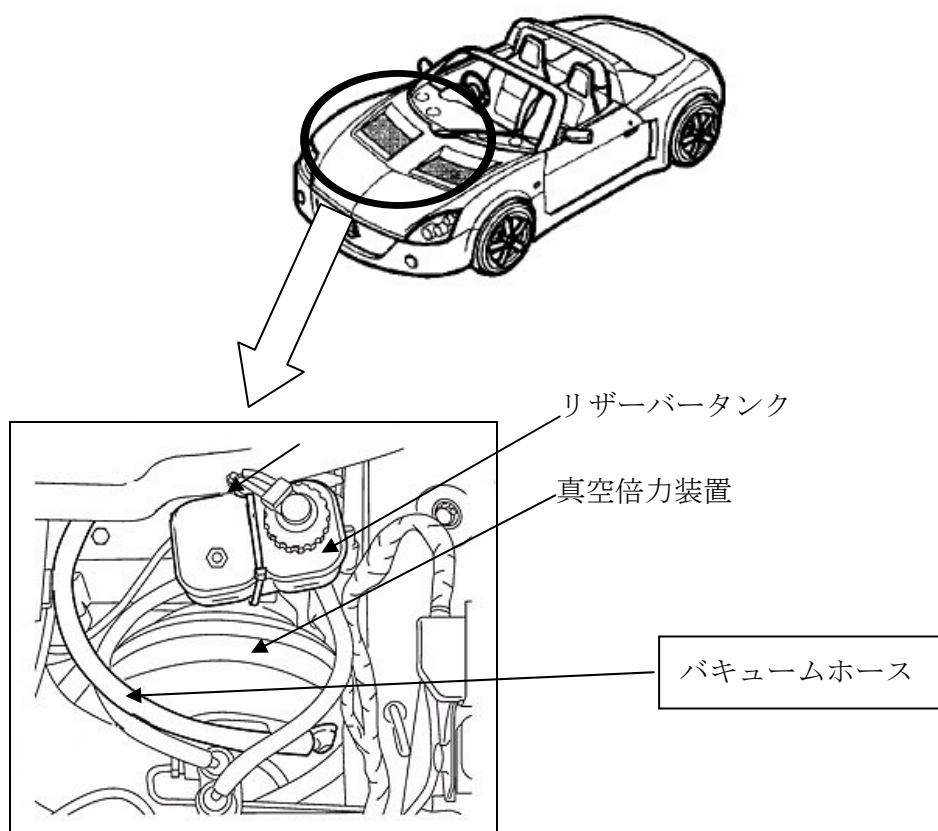
真空式制動倍力装置において、バキュームホースの材質が不適切なため、オゾン劣化により早期に亀裂が生じるものがある。そのため、そのままの状態で使用を続けると亀裂が進行し、最悪の場合、倍力作用が損なわれて制動停止距離が伸びるおそれがある。

全車両、当該バキュームホースを対策品と交換する。

識別方法：真空倍力装置上部に黄色ペイントを塗布
