## 改善箇所説明図

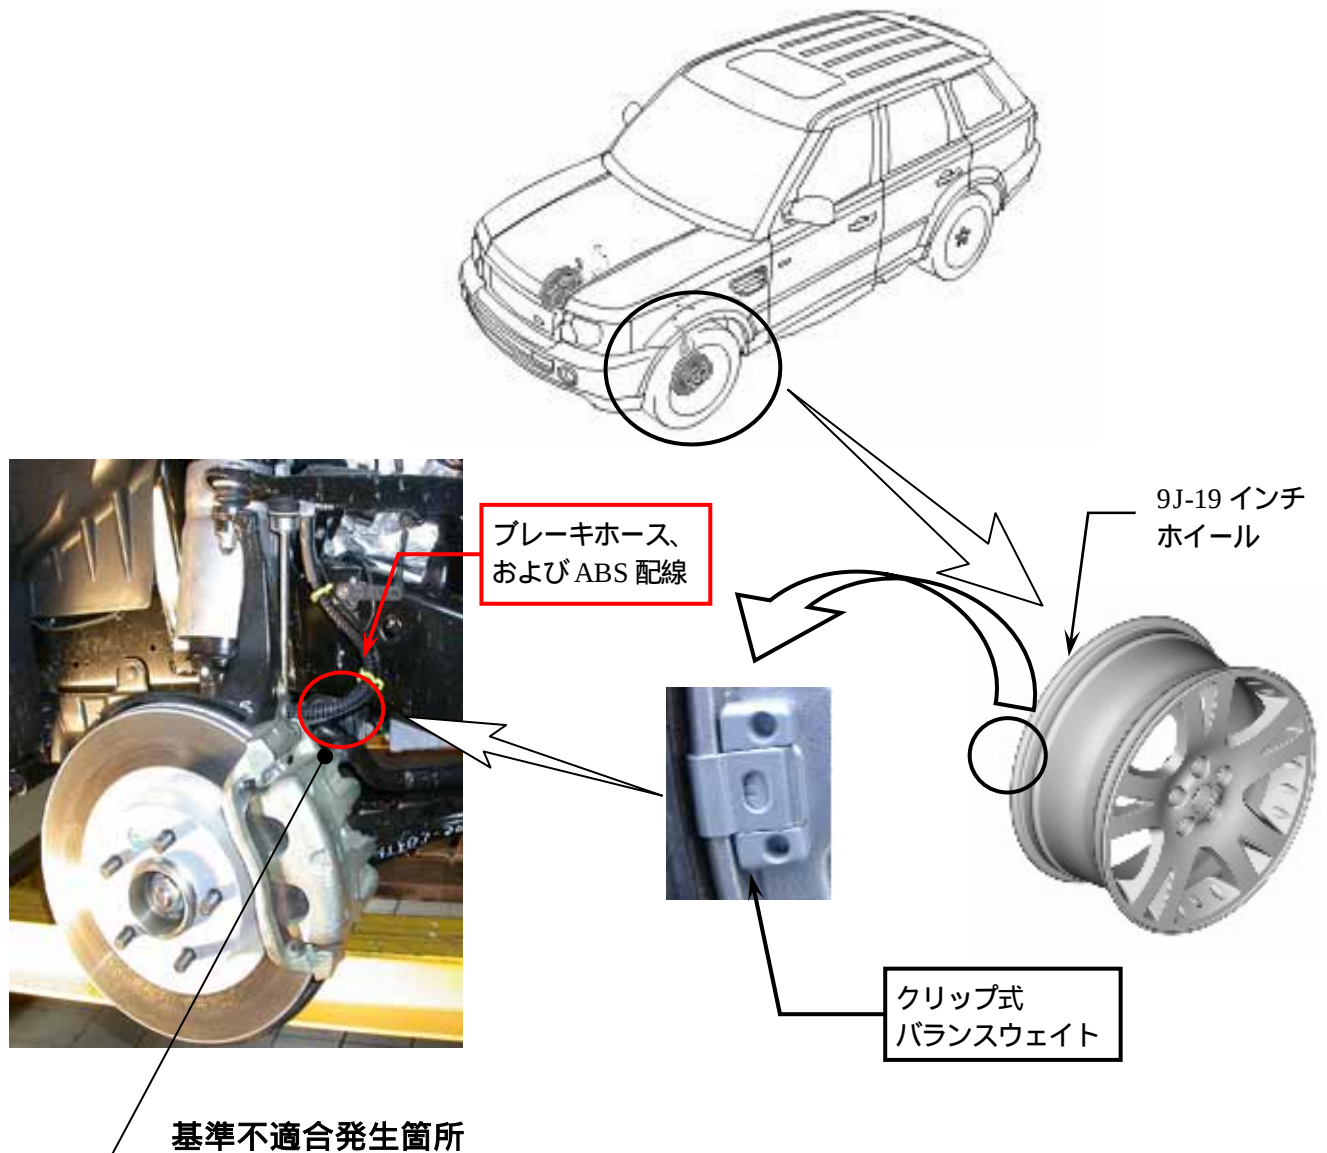
9 J - 19 インチホイール装着車の左前輪において、ホイールの内側リムとブレーキホース及びABS 配線との隙間が狭いため、ハンドルを左側に一杯に切った際、ホイールにクリップ式バランスウェイトが取り付けられていると、ブレーキホース又はABS 配線と干渉するものがある。そのため、そのまま使用を続けると、当該ホース又はABS 配線が損傷し、最悪の場合、ブレーキ液が漏れて制動力が低下する。又はABS が作動しないおそれがある。

全車両、ホイール内側に取り付けられたクリップ式のバランスウェイトを貼り付け式のウェイトと交換すると共に、左前側ブレーキホース及びABS配線の点検を行い、損傷しているものは、新品と交換する。
