## 改善箇所説明図

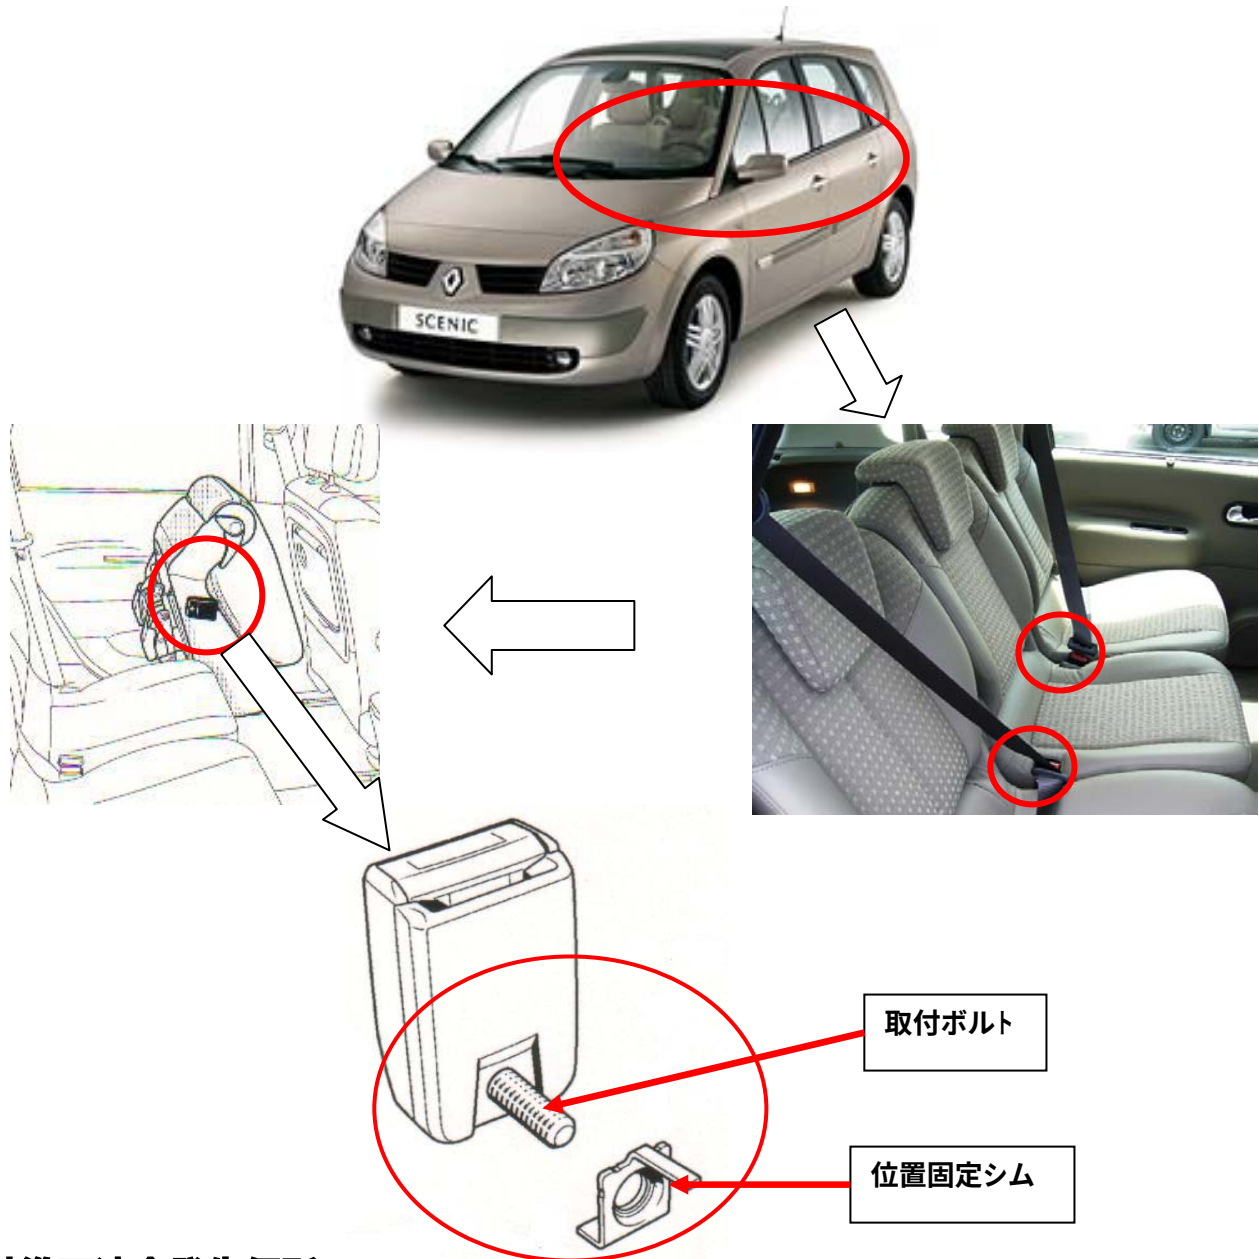
### 基準不適合発生箇所

後部座席用シートベルトバックル取付け部の位置固定シムの穴径が不適切なため、シートフレームに固定するボルトの締付力が不足しているものがある、そのため、そのまま使用を続けるとバックルが回転してボルトが緩み、最悪の場合、バックルがシートフレームから外れ、衝突時等に乗員を拘束できなくなるおそれがある。

全車両、位置固定シムを対策品に取り替え、指定接着剤を取付けボルトに塗布し、規定トルクで締め付ける。
