## 改善箇所説明図

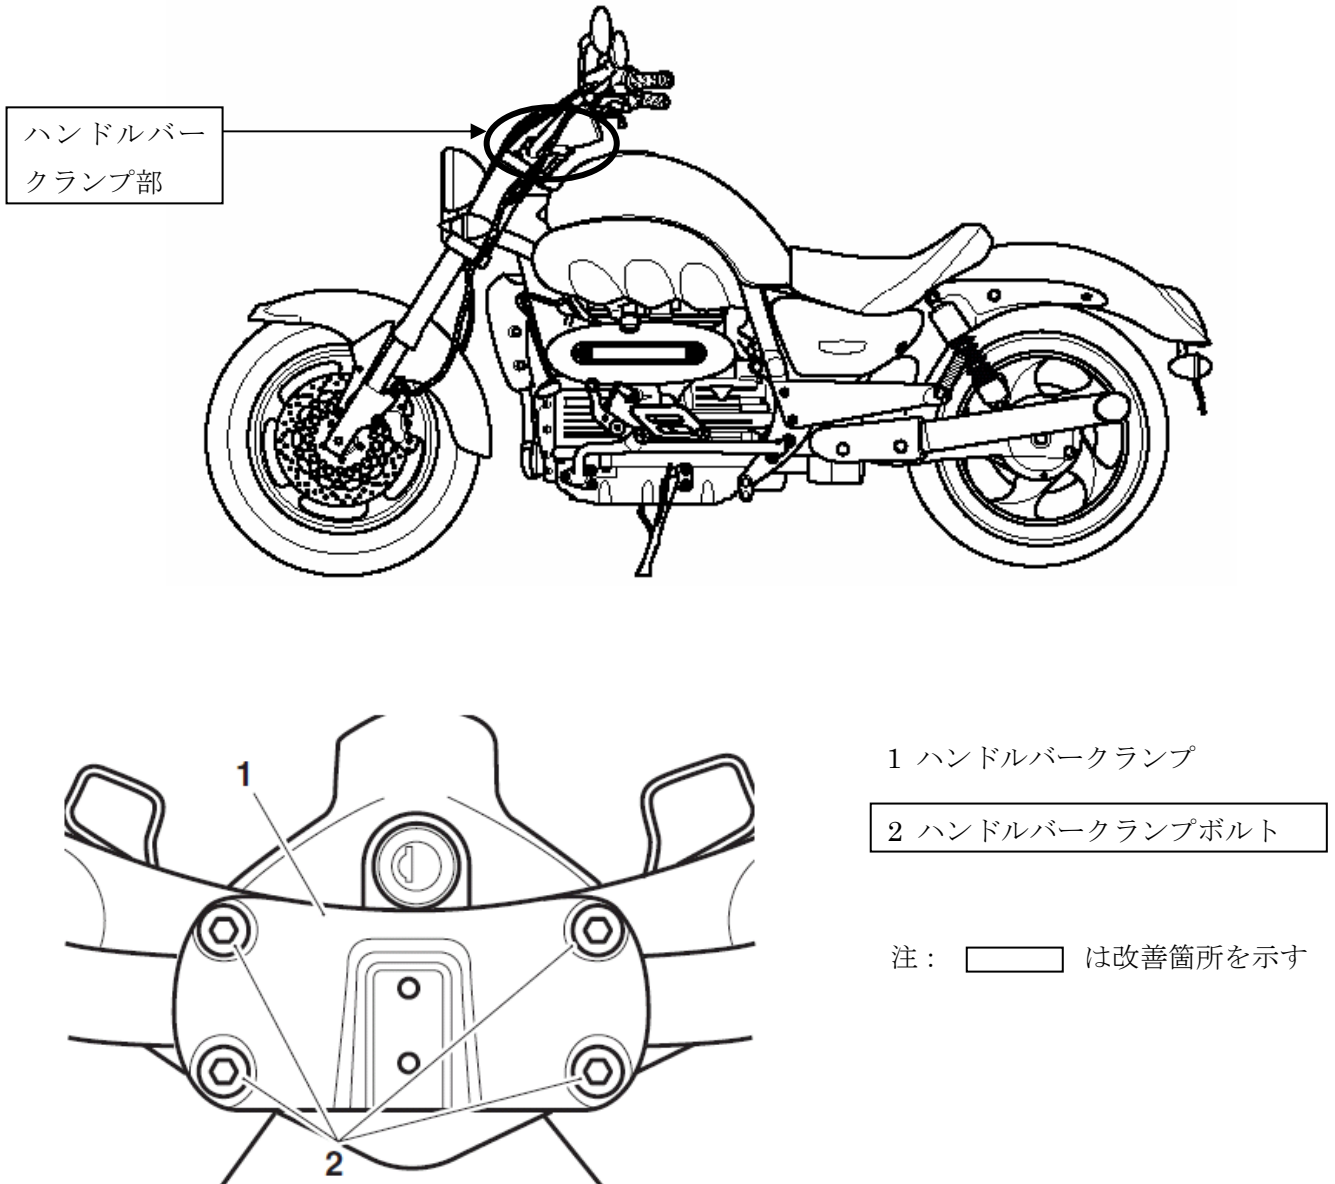
### ●基準不適合発生箇所

ハンドルを固定するボルトの締め付けトルクの指示が不適切なため、当該ボルトが緩むことがある。そのため、そのまま使用を続けると、走行中にハンドルバーが前後に動き、かじ取り操作ができなくなるおそれがある。

全車両、当該ボルトを適正な締め付けトルクで締めなおす。

対策済み車両には、ハンドルクランプ取り付けボルトの表面に白ペイントマークを塗布する。
