## 改善箇所説明図

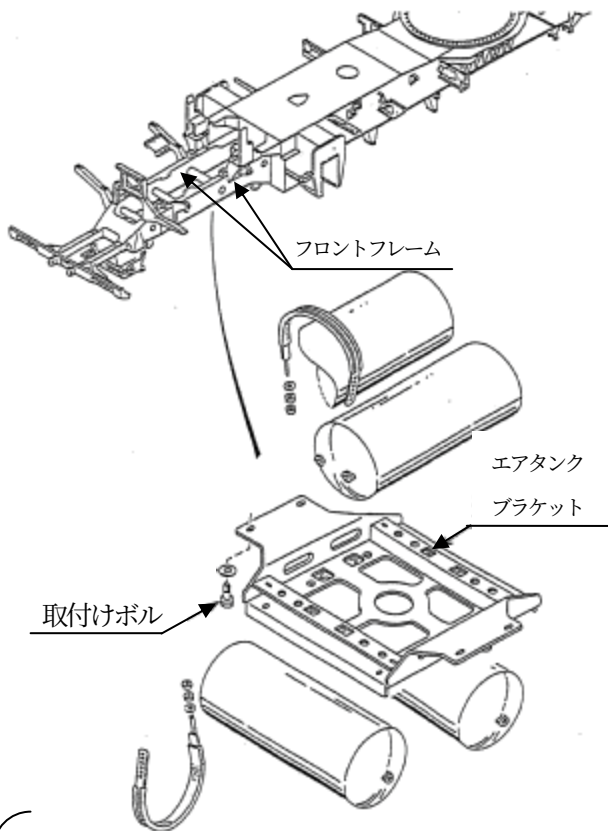
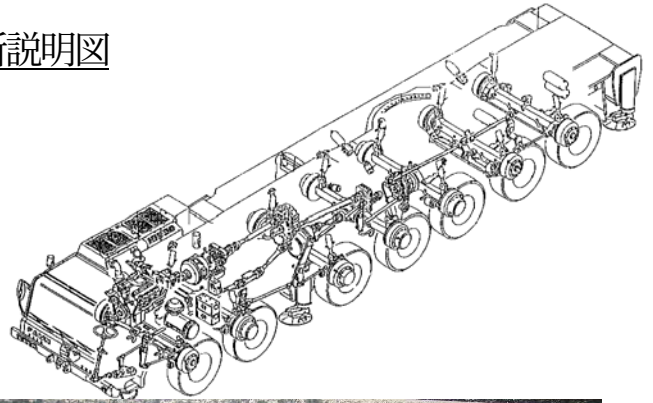
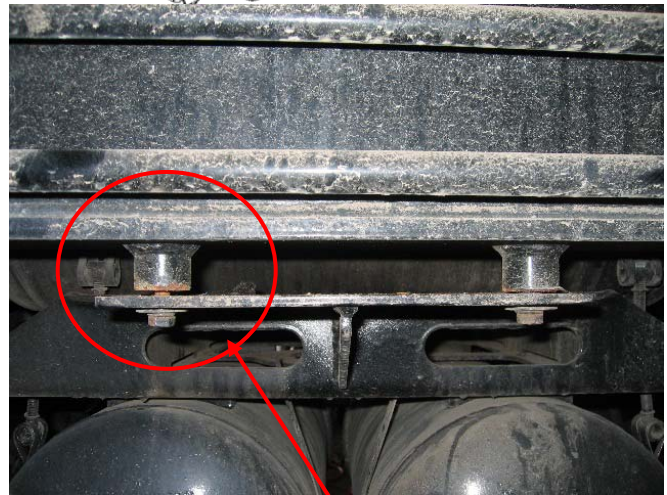
不適合発生箇所

空気式制動装置において、フロントフレームにエアタンクを取り付けるブラケットの構造が不適切なため、走行時のフレームの振れによりブラケットに歪が生じ、取付けボルトが緩むものがある。そのため、そのまま使用を続けると、当該ボルトが外れ、最悪の場合、エアタンクが脱落してエアホースを損傷し、ブレーキが効かなくなるおそれがある。

全車両、エアタンクブラケットを改造しサポートを追加して防振ゴムを取付けフレームの振れを吸収するとともに、取付けボルトのサイズアップを行う。
