## 改善箇所説明図

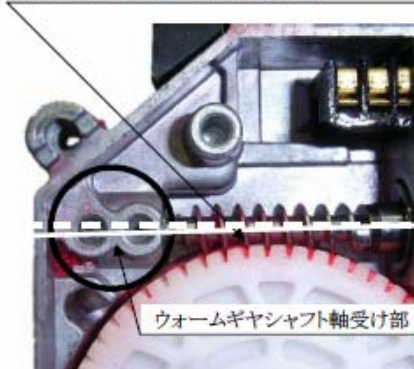
### 改善前

シャフト受けの位置が若干ずれていることにより、シャフトの歯車への当たりが強い。

ワイパを作動させるウォームギヤシャフトの軸受部の加工が不適切なため、軸受け部とモータのセンターベアリングがずれ、ウォームギヤが傾いて取り付けられているものがある。そのため、そのままの状態で使用を続けると、シャフトに過大な負荷が発生し、最悪の場合、当該シャフトが破損し、ワイパが作動しなくなるおそれがある。

全車両、ワイパ・モータを点検し、対象となるワイパ・モータは対策品と交換する。

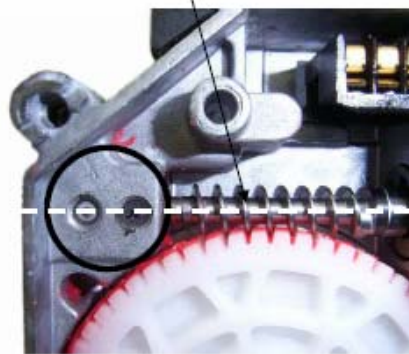
### 改善後

#### ウォームギヤシャフト

識別 : 右ワイパ・アーム取り付けナット部に黄色ペイントを塗布する。
