## 改善箇所説明

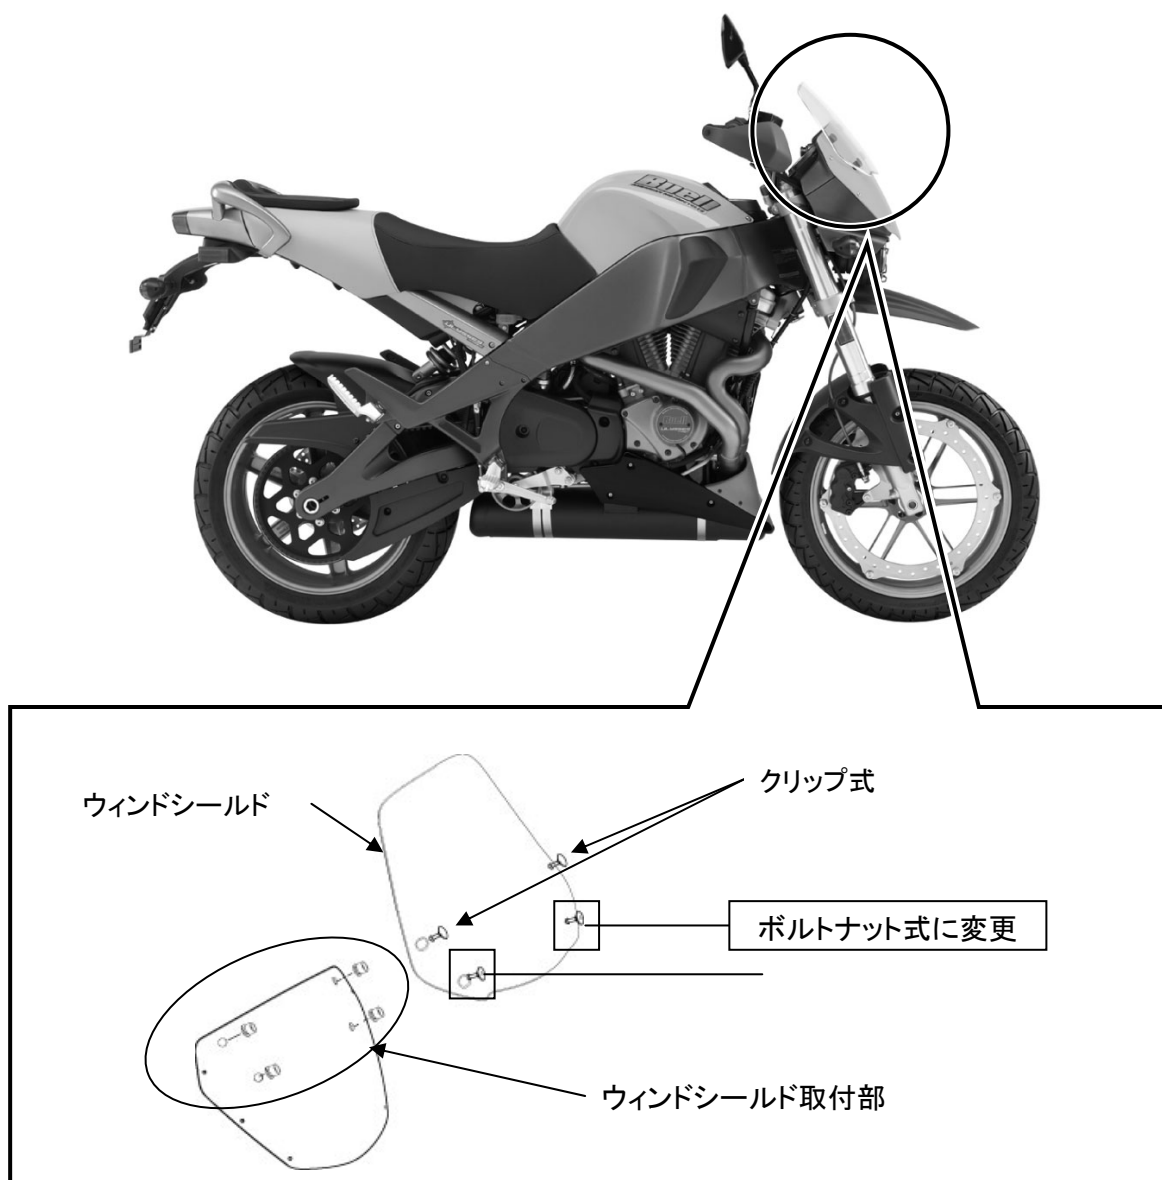
注：  は、交換部品を示す。

メーカーが後付け部品として設定したウィンドシールドの車両への取り付け方法が不適切なため、走行時に風圧がかかると、取付部から外れ、最悪の場合、ウィンドシールドが脱落するおそれがある。

全車両、4箇所あるうちの下部2箇所をボルトとナットによる固定式に変更する。

対策品は形状が異なるため、ボルトを目視することで外見から識別が可能。
