## 改善箇所説明図

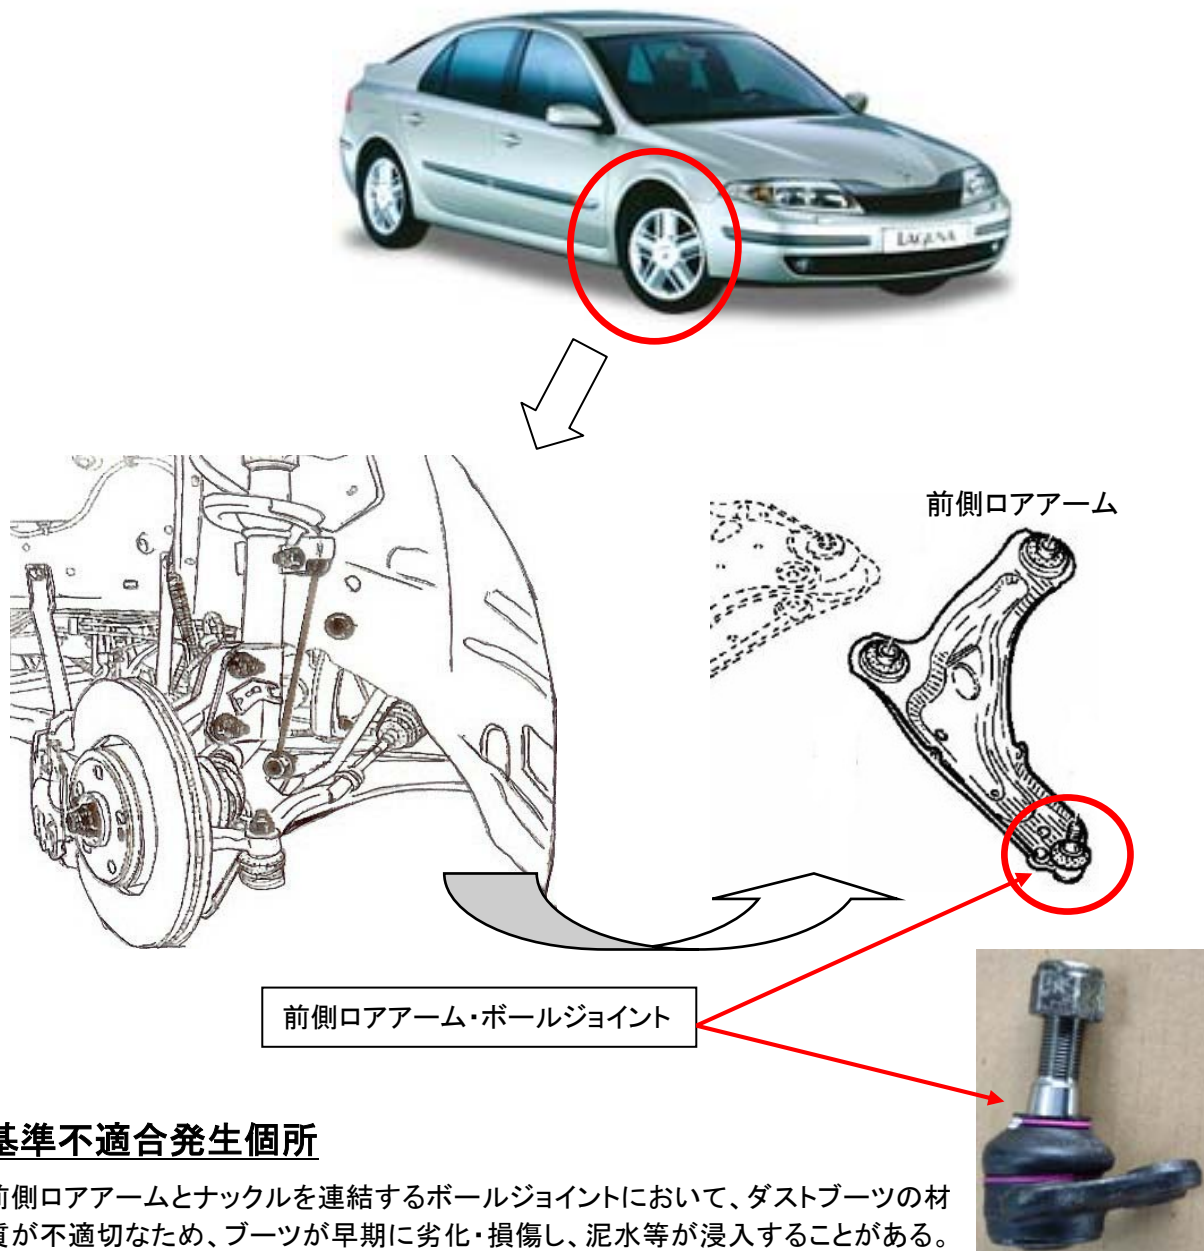
前側ロアアームとナックルを連結するボールジョイントにおいて、ダストブーツの材質が不適切なため、ブーツが早期に劣化・損傷し、泥水等が浸入することがある。そのため、そのまま使用を続けると、ベアリングが摩耗してガタが生じ、最悪の場合、ボールジョイントが外れ、走行不能に至るおそれがある。

全車両、当該ボールジョイントを対策品に交換する。
