## 改善箇所説明図

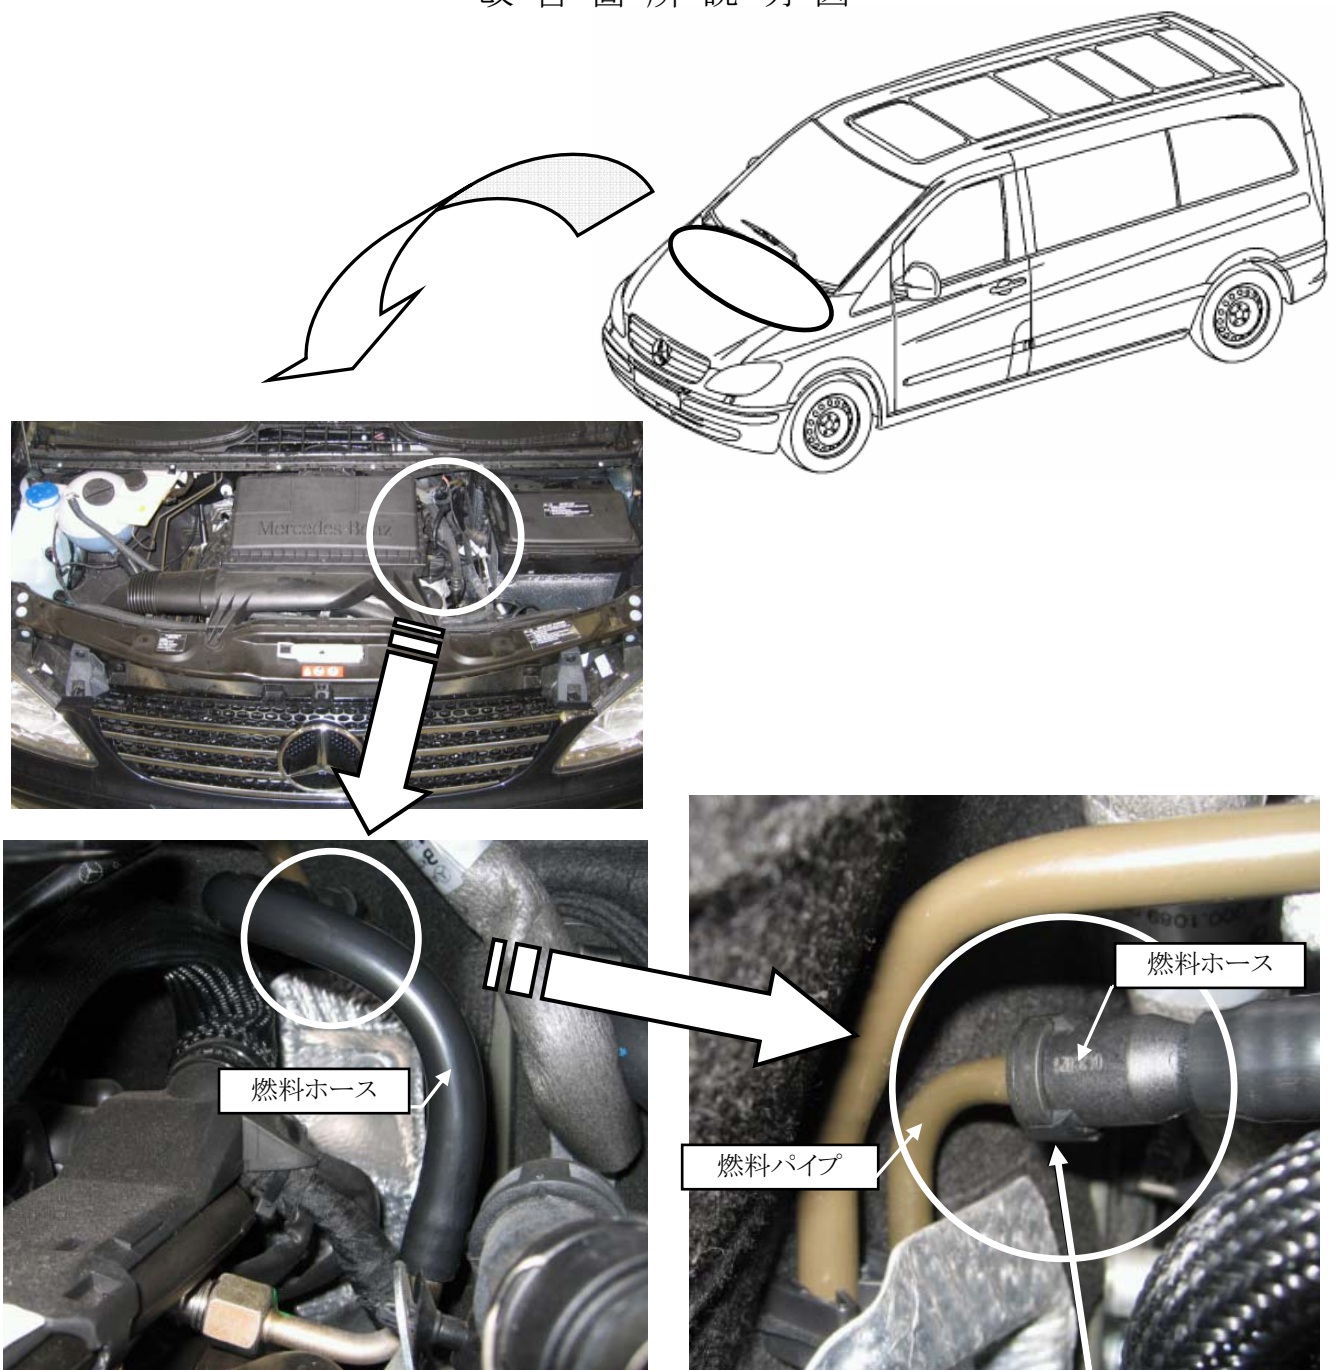
注：   は交換部品を示す。

原動機室内の燃料ホースとパイプの連結部の接続が確実に行われていないため、エンジンの振動等により連結部に緩みが発生するものがある。そのため、そのままの状態で使用を続けると、当該ホースが外れて燃料が漏れ、最悪の場合、エンジンが停止するおそれがある。

全車両、当該ホースを点検し、接続が確実に行われていない場合は、当該ホースおよび燃料パイプを新品と交換する。

識別： 燃料供給ホースに黄色ペイントを塗布する。
