## 改善箇所説明図

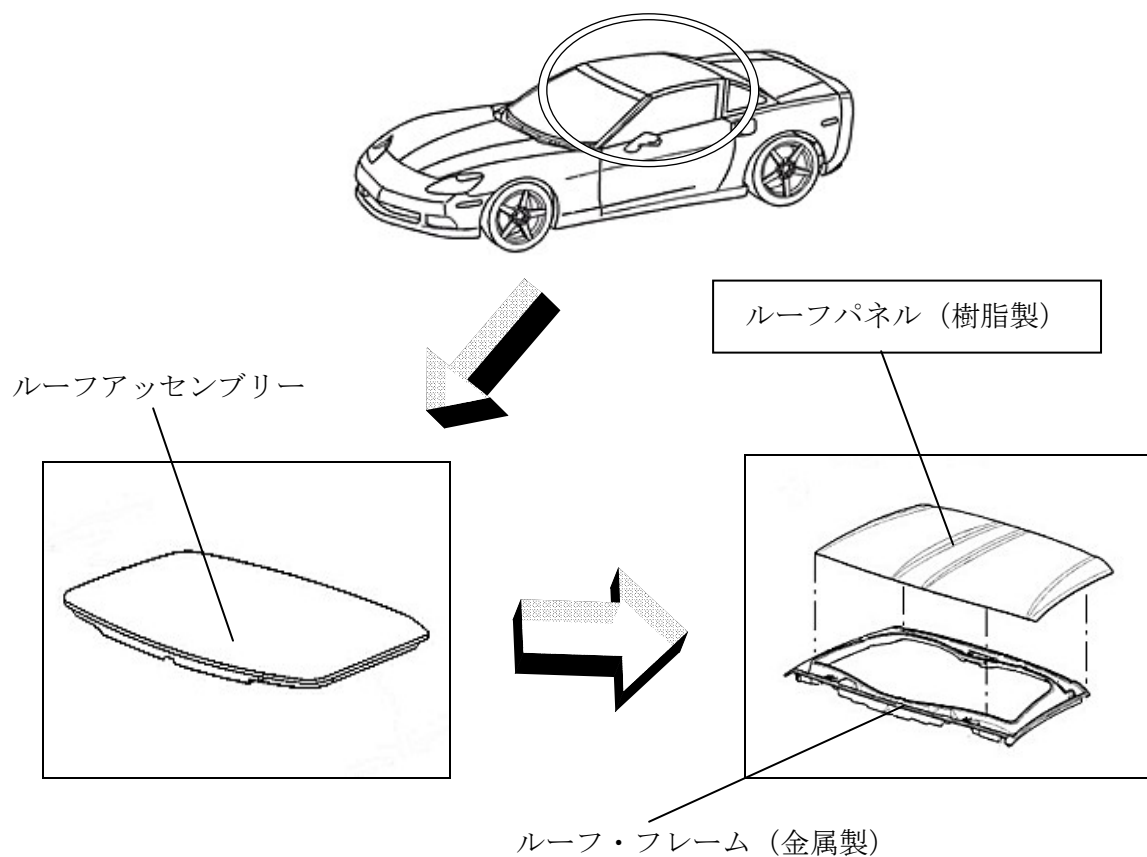
### 基準不適合発生箇所

屋根部分の金属製フレームと樹脂製パネルとの接着が不十分なため、走行中の振動等により接着が剥がれることがある。そのため、そのまま使用を続けると、当該パネルが外れ、最悪の場合、脱落するおそれがある。

全車両、当該部分を点検し、接着剤の補充をする。なお、剥がれが確認できたものは、樹脂製パネルを対策品と交換する。

運転席前部側ドアピラー下部に  
黄ペイントを塗布
