## 改善箇所説明図②

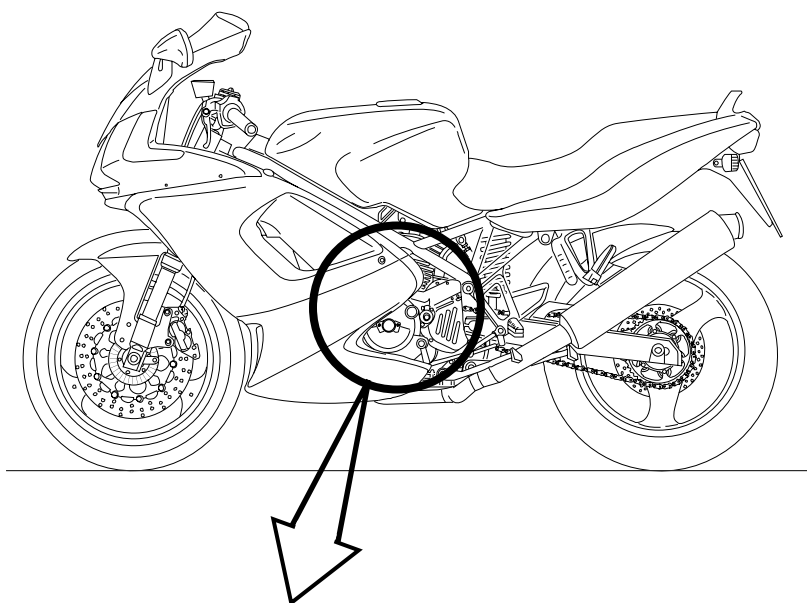
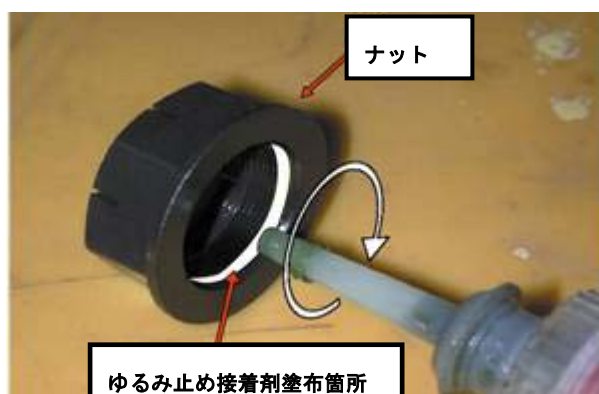
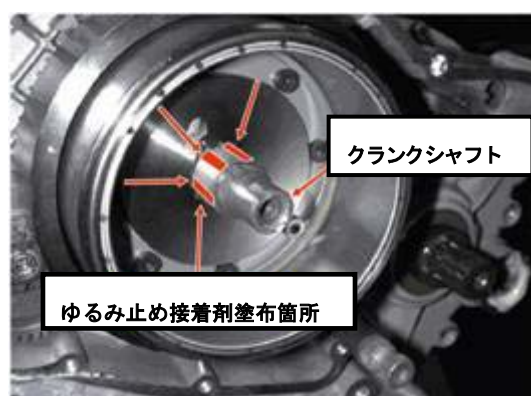
フライホイール取付ナットの締め付けトルクが不足しているものがあり、当該ナットが緩むことがある。そのため、そのまま使用を続けると、ナットが外れ、フライホイールがステータコイルに干渉してフライホイールが割れ、最悪の場合、走行中原動機が停止するおそれがある。

全車両、当該ナットおよびクランクシャフトにゆるみ止め接着剤を塗布し、規定の締め付けトルクで締めなおす。
