## 改善箇所説明図

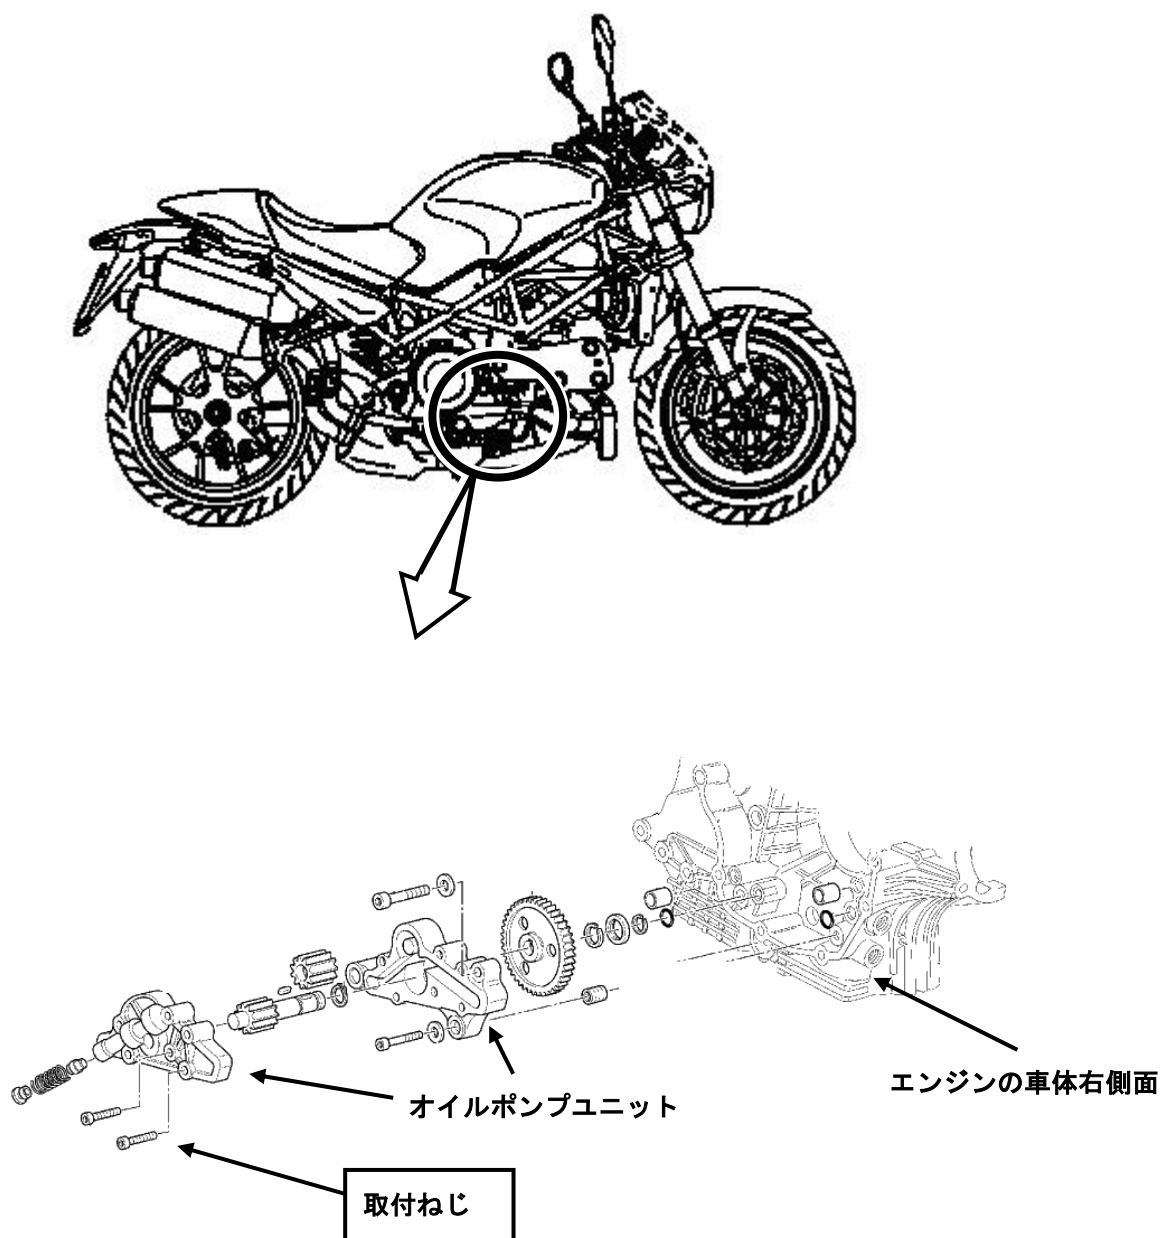
エンジンオイルポンプユニット取付ねじの締め付けトルクが不足しているため、オイルポンプの合わせ面からオイルが漏れるものがある。そのため、そのまま使用を続けると、油圧が減少して原動機が潤滑不良となり、最悪の場合、原動機が停止し、再始動不能になるおそれがある。

全車両、オイルポンプユニットの取付ねじを規定トルクで締め付ける。
