# 改善箇所説明図

## 基準不具合発生箇所

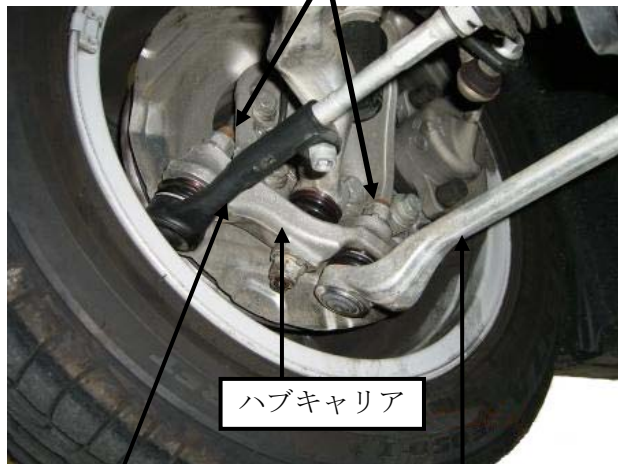
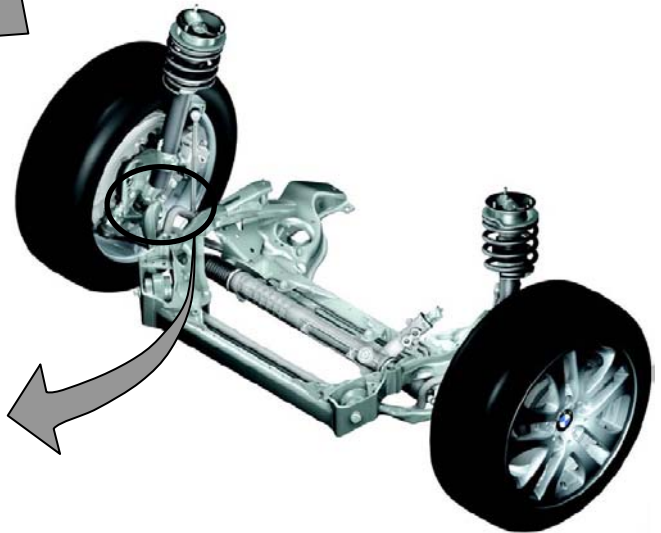
タイロッドエンド

ハブキャリア

ロアアーム

フロントロアアームとタイロッドエンドをハブキャリアに固定するナットの締め付けが不十分なため、走行等の振動により当該ナットが緩むことがある。そのため、そのままの状態で使用を続けると、ナットが外れ、最悪の場合、ロアアーム又はタイロッドエンドがハブキャリアから外れ、走行不能となるおそれがある。

全車両、当該部品の締め付け状態を確認し、緩んでいた場合はその部品およびハブキャリアを交換する。

識別：作業完了車には、右ストラットタワーへ青色ペイントマークを塗布する。
