# 改善箇所説明図

## 不具合の内容

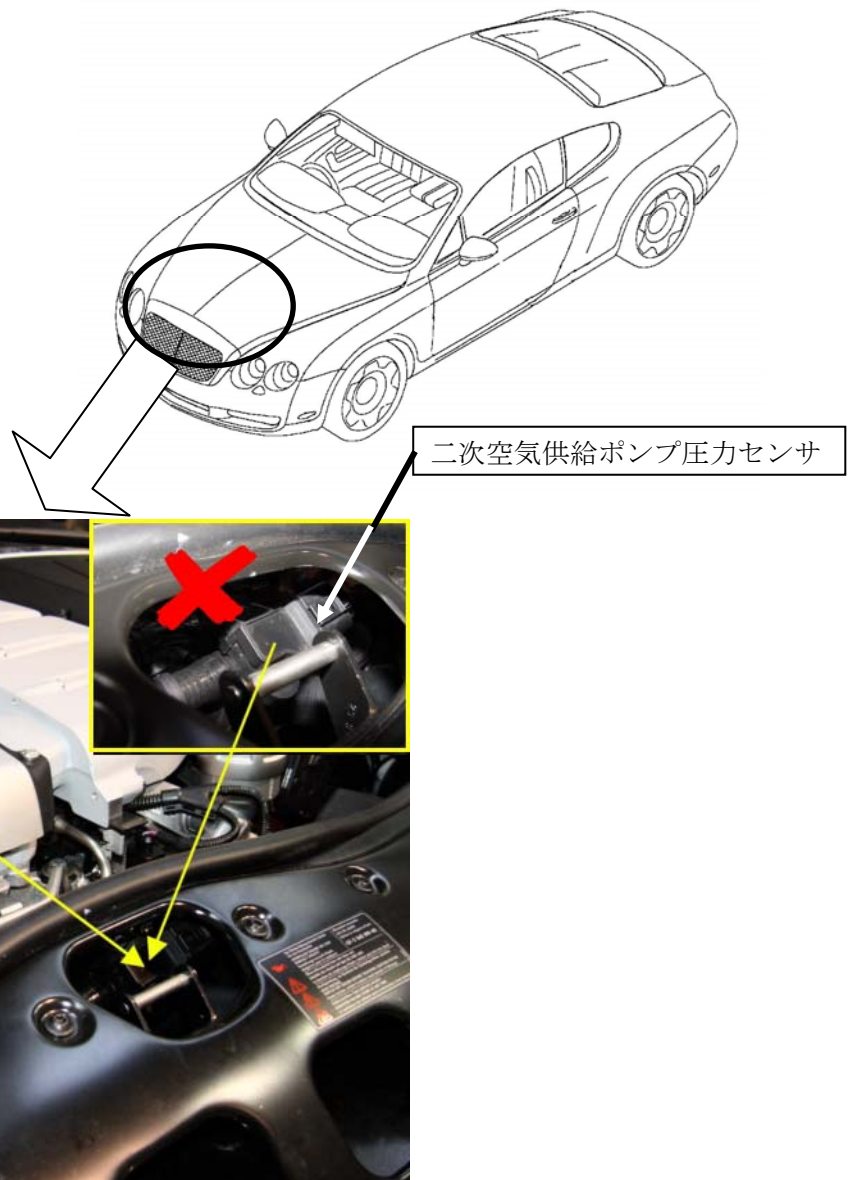
●下図の右上はシールが剥がしてあり、部品を交換する。

●下図の左上はシールが張ってあり、対策を必要としない。

注意：  は交換部品を示す。

一酸化炭素等発散防止装置の二次空気供給ポンプ圧力センサの密封シールを誤って剥がしたものがある。そのため、当該ポンプの吐出圧力が正確に測定できず、排気管に送られる二次空気が不安定となり、排出ガス値が保安基準に適合しなくなるおそれがある。

全車両、二次空気供給ポンプ圧力センサを点検し、シールが剥がされている車両は二次空気供給ポンプ圧力センサを新品と交換する。

対策済み車両にはセンサ上部にアルミ製のシールが貼付されている。
