## 改善箇所説明図

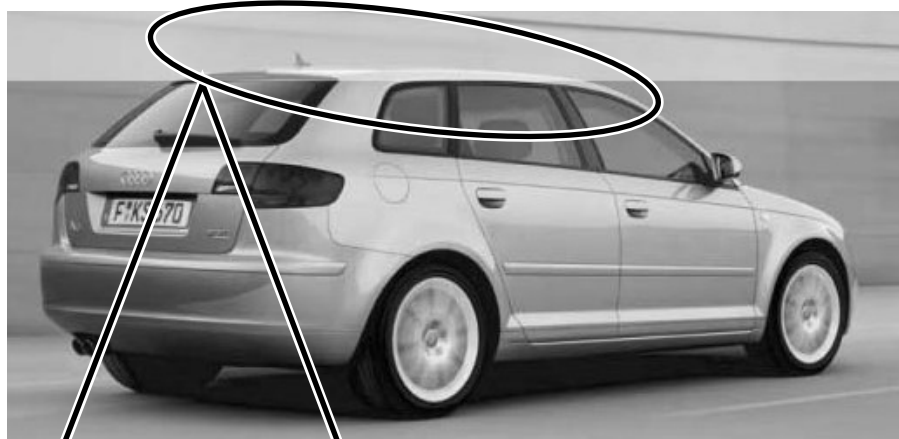
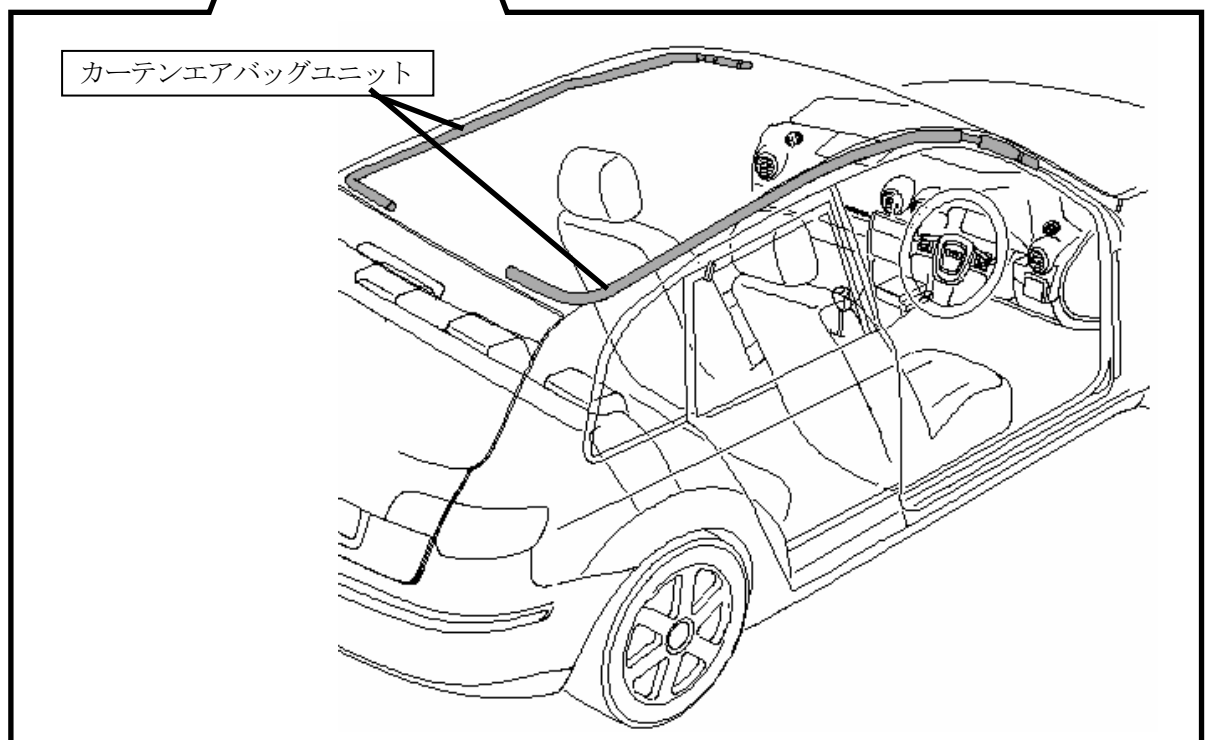
注：  は、交換部品を示す。

カーテンエアバッグ装置のインフレーター内の遮断弁の溶接が不適切なため、ガスが徐々に漏れるものがある。そのため、側面衝突の際、カーテンエアバッグが十分に展開せず、最悪の場合、乗員に過度の傷害を与えるおそれがある。

全車両、カーテンエアバッグユニットを良品と交換する。

識別： エンジンルーム後方の車両識別プレートの下側に、赤色で直径5mm程度のマークを塗布する。
