# 改善箇所説明図

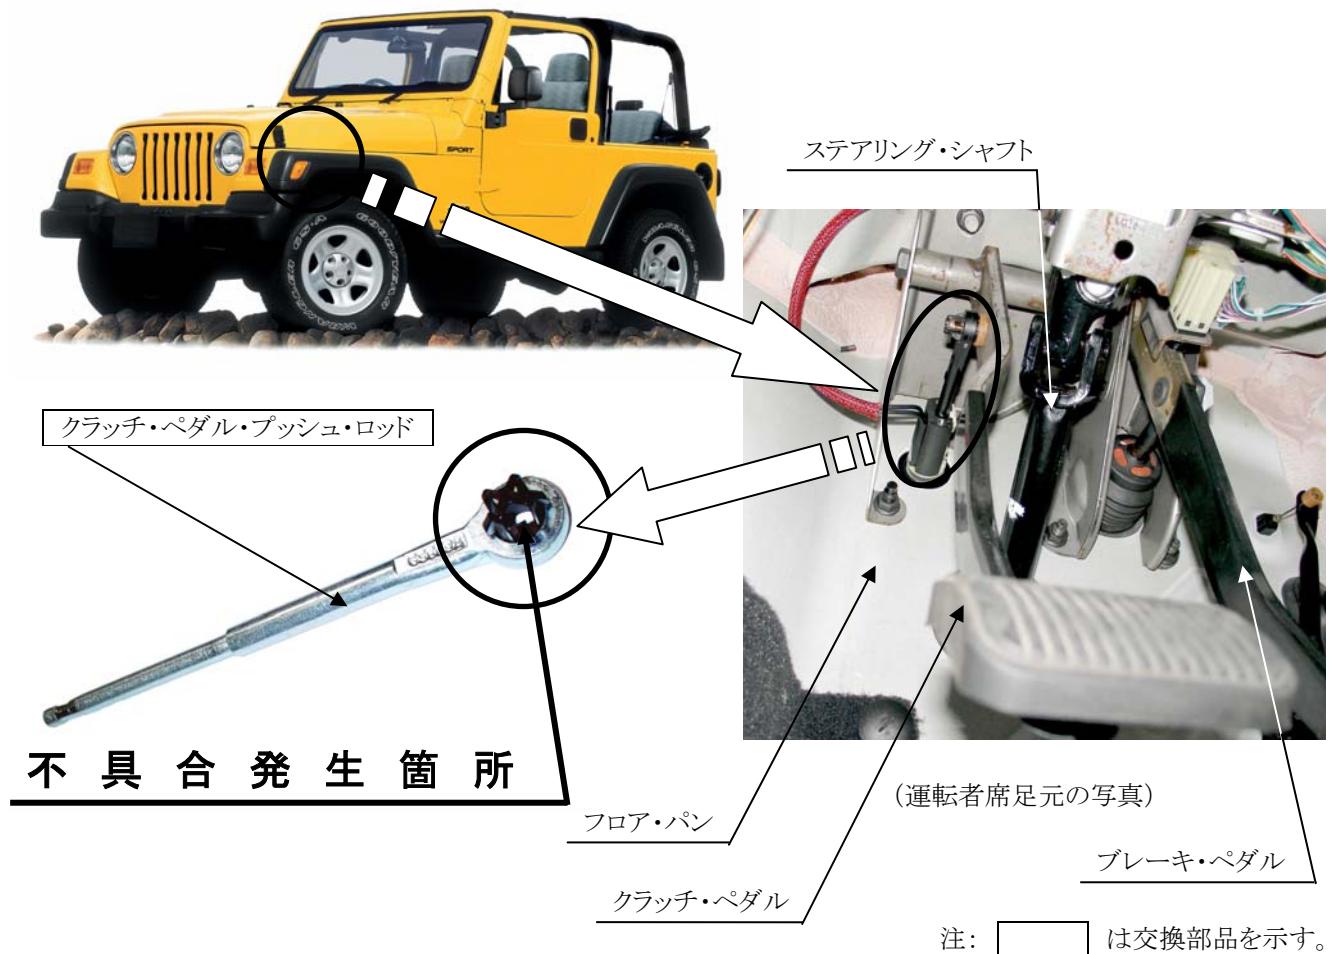
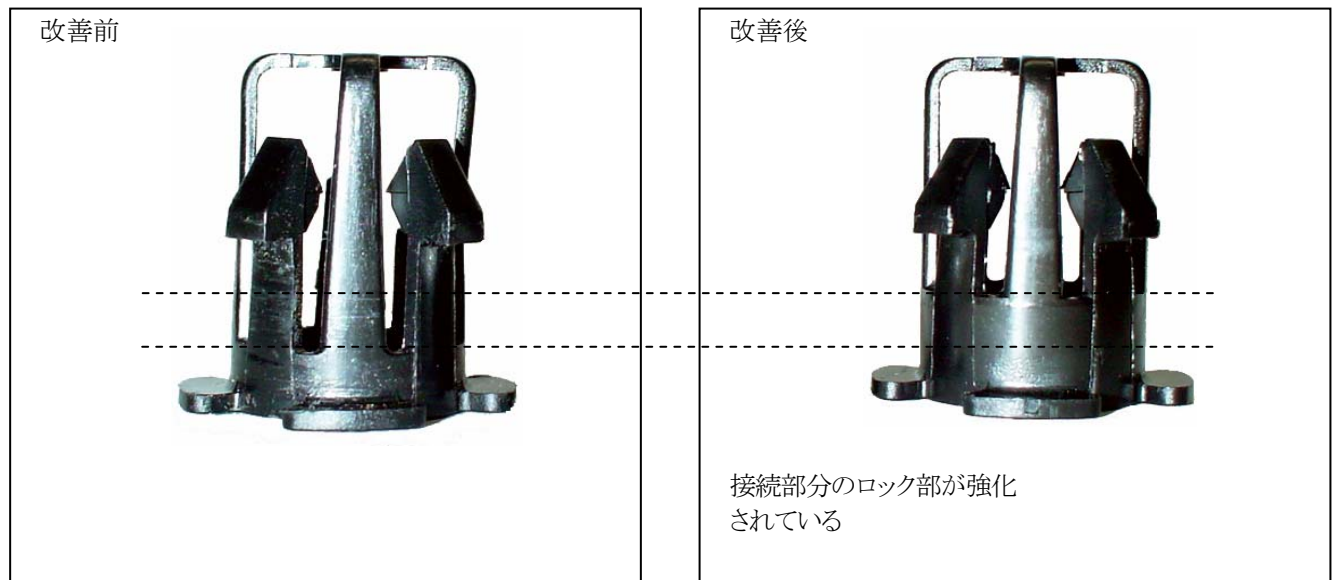
マニユアル・トランスミッション車において、クラッチ・ペダルとクラッチ間のプッシュ・ロッド接続部の強度が不足しているため、ペダル操作の繰り返しにより、当該接続部が破損するものがある。そのため、そのまま使用を続けると、プッシュ・ロッドがクラッチ・ペダルから外れ、最悪の場合、走行不能になるおそれがある。

全車両、当該プッシュ・ロッドを改善品と交換する。

識別 : エンジンルーム内 クラッチ・マスタ・シリンダのリザーブ・タンク部に黄色ペイントを塗布する。
