# － 改善箇所説明図 －

不具合事象①

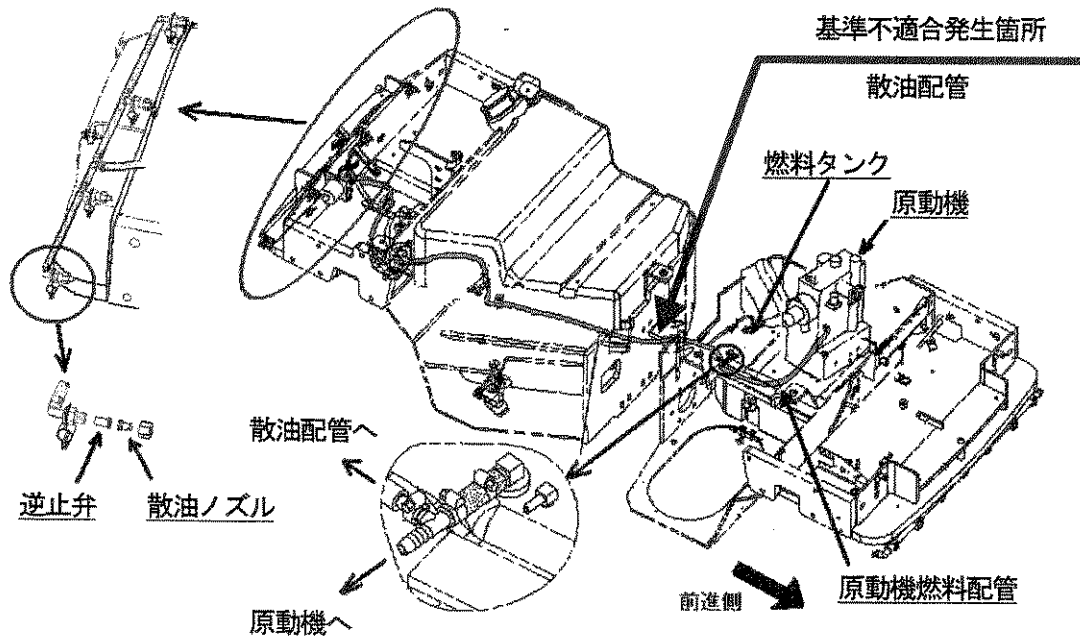
対策前

燃料配管の回路が不適切なため、散油配管の逆止弁の経年劣化及びゴミ噛み等によりシール性能が低下し、散油配管中にエアーを吸い込んだ場合、共用配管である原動機の燃料配管にエアーが混入し、最悪の場合、原動機が停止し再始動できなくなるおそれがある。

全車両、散油タンクを追加装着し、原動機燃料配管と散油配管を個別回路にする。
