# － 改善箇所説明図 －

不具合事象②

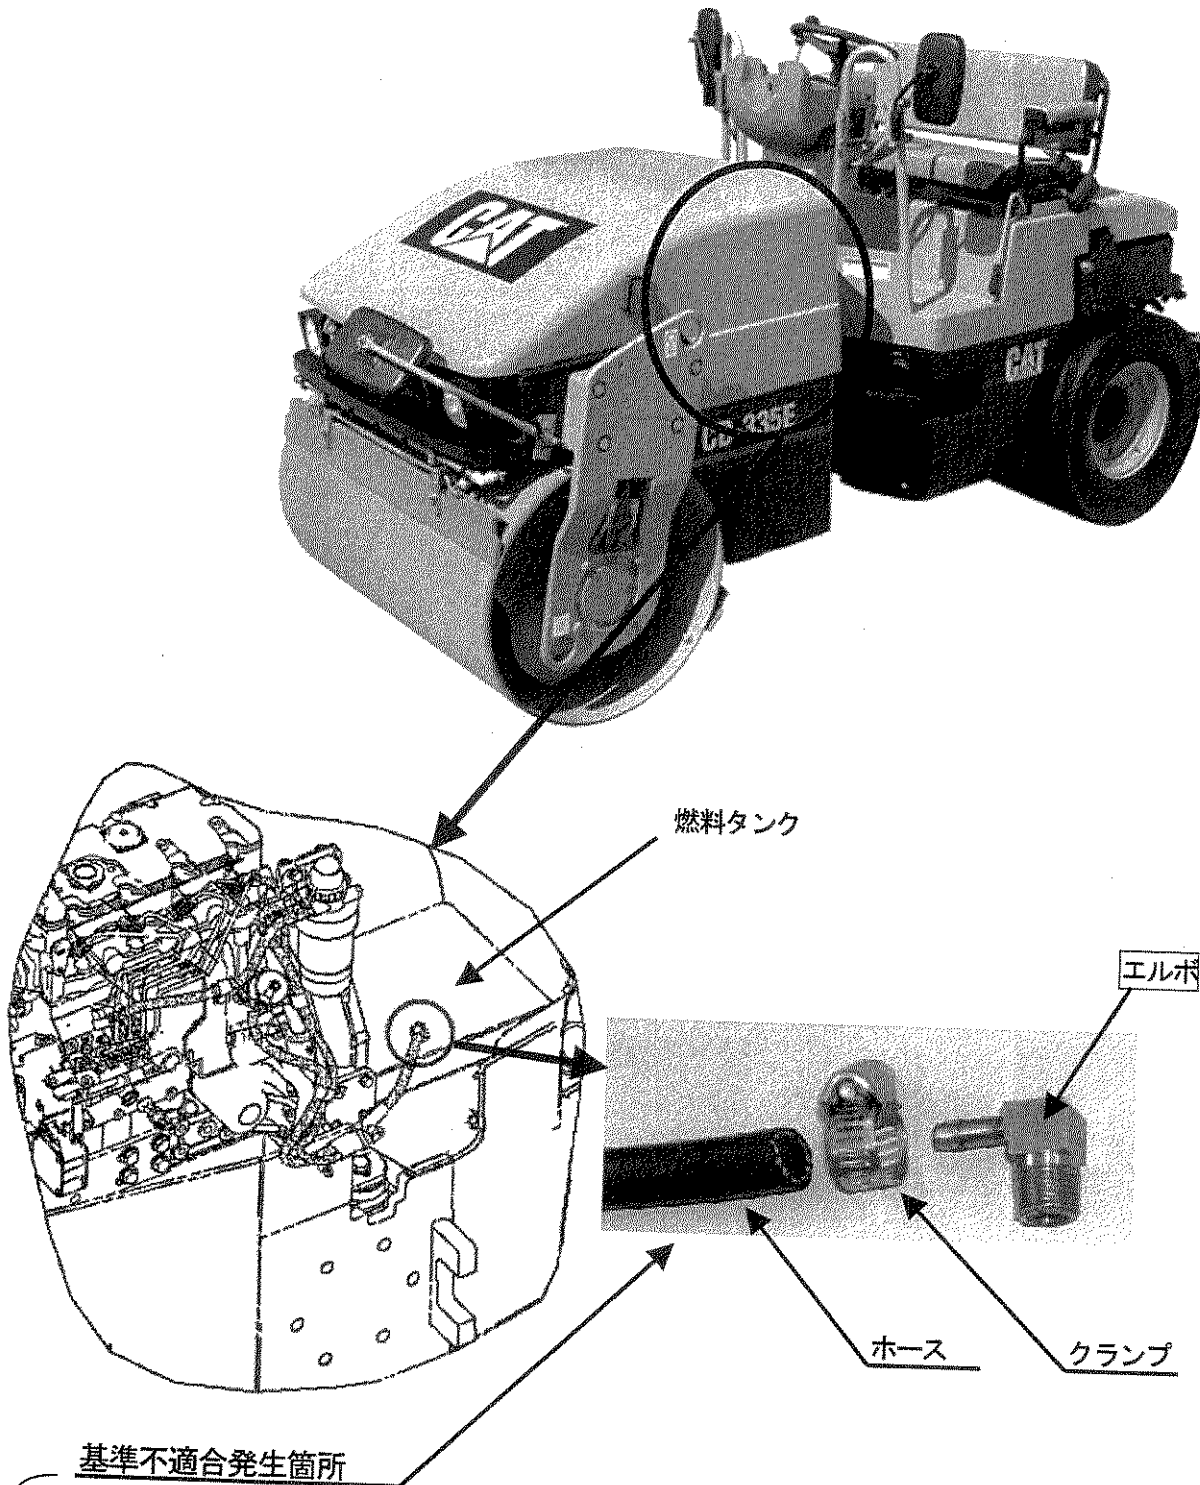
原動機から燃料タンクへの戻り配管のエルボ部のクランプ締め付け力が不足しているため、エルボに挿入されたホースの締め付けが緩いものがある。そのため、そのまま使用を続けると、最悪の場合、走行時等の振動によりエルボからホースが外れ、燃料が洩れるおそれがある。

全車両、エルボを外径アップした対策品に交換し、クランプを規定値で締め付ける。

識別：対策済み車両には、ホースクランプに白ペンキを塗布する。
