## 改善箇所説明図

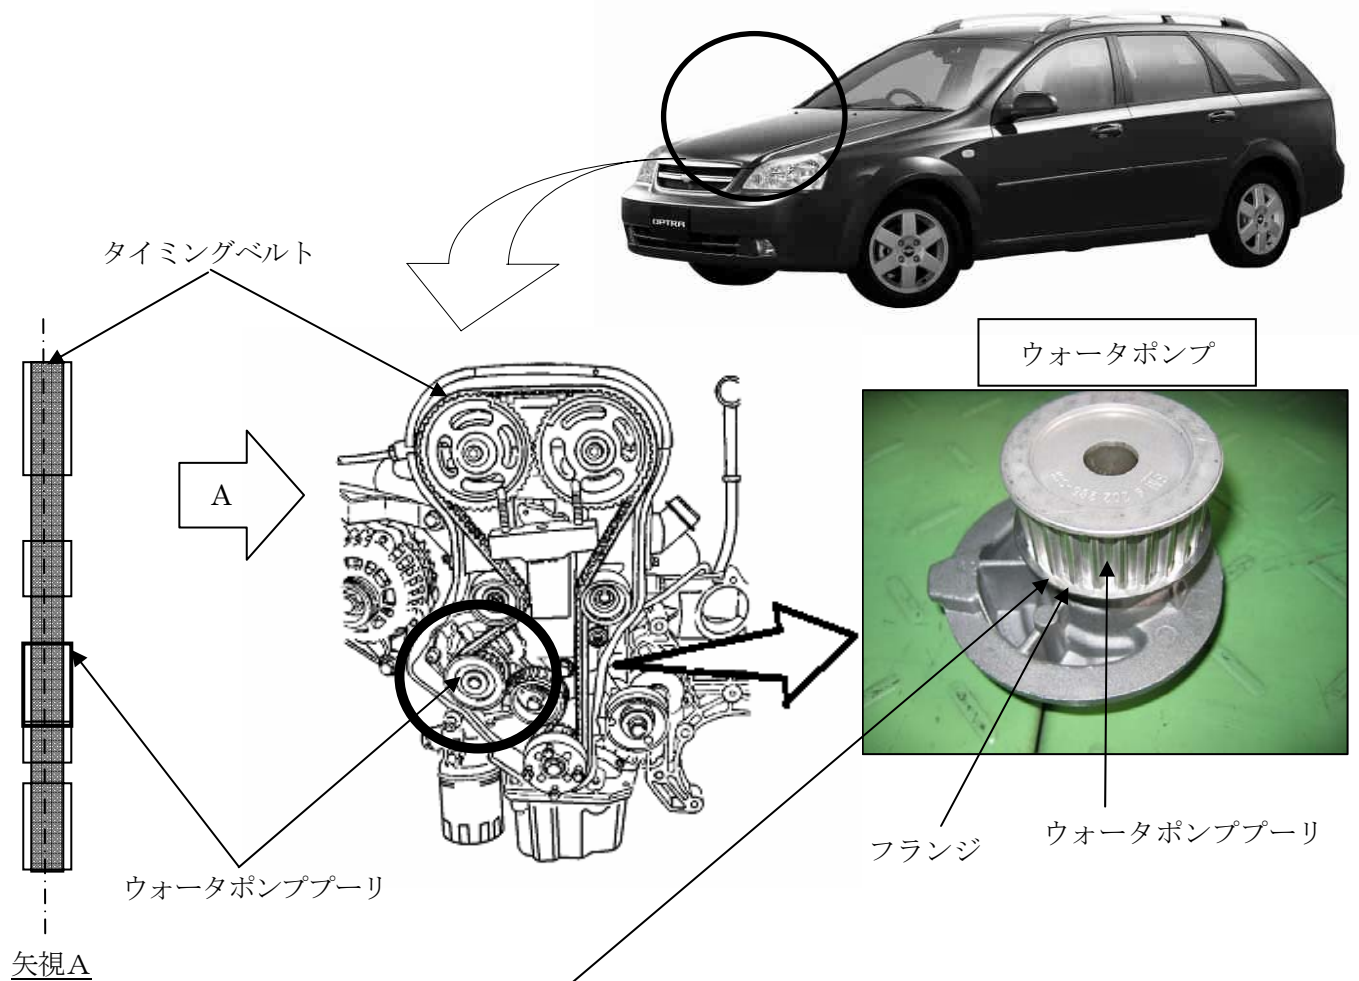
### 基準不適合発生箇所

ウォーターポンププーリとフランジ部との溶接強度が不足しているため、タイミングベルトが偏心して取り付けられていると、タイミングベルトと当該フランジ部が強く干渉し、溶接が剥がれるものがある。そのため、そのままの状態で使用を続けると、当該フランジがプーリから外れ、最悪の場合、タイミングベルトがウォーターポンププーリより外れ、エンジンが停止するおそれがある。

全車両、ウォーターポンププーリフランジとタイミングベルトとの隙間を点検し、隙間の狭いものはウォーターポンプを対策品と交換する。また、タイミングベルトがフランジに接触している場合はベルトの幅を点検し、幅が基準値以下のものについてはタイミングベルトを新品に交換する。

識別： 白色丸シールを、エンジンルーム内の ID プレートに貼付する。
