## 改善箇所説明図

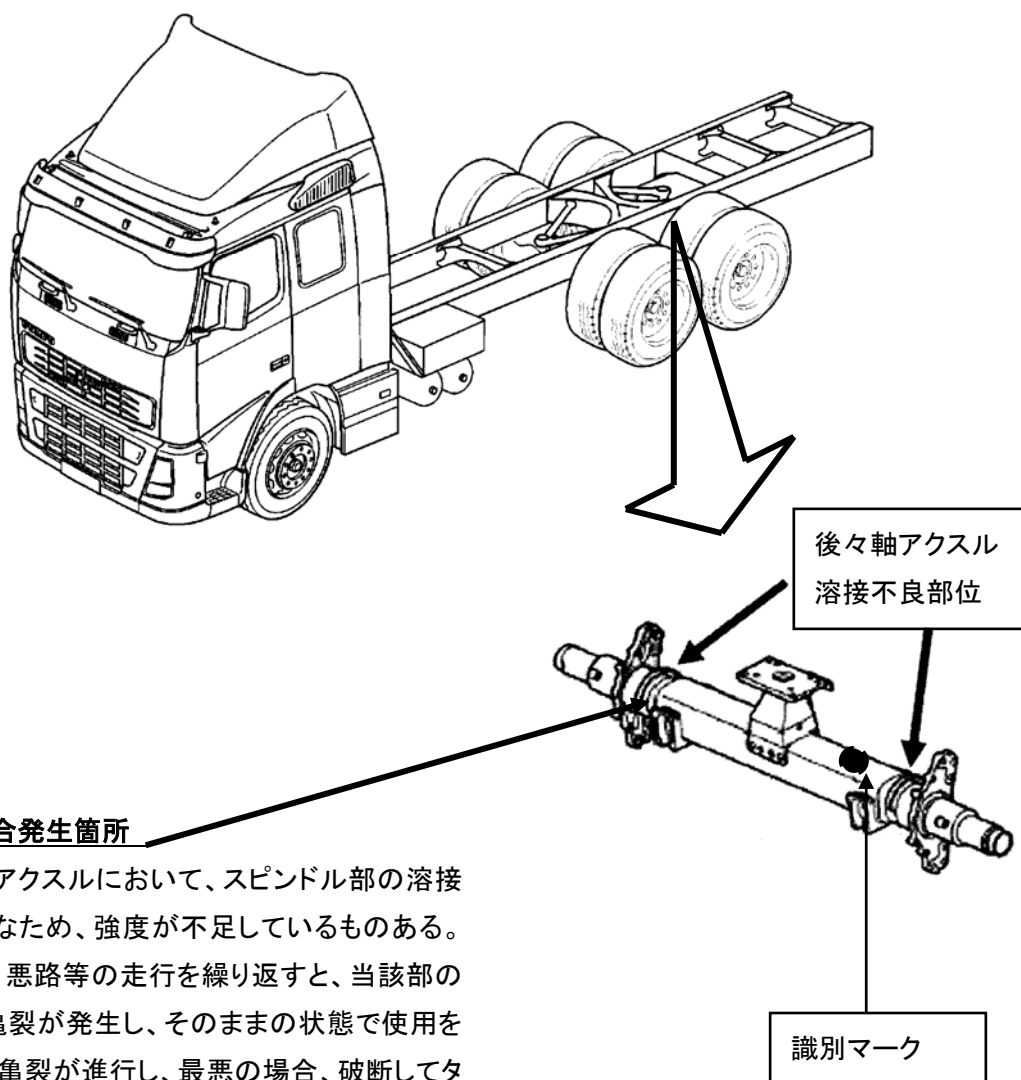
### 基準不適合発生箇所

後々軸のアクスルにおいて、スピンドル部の溶接が不適切なため、強度が不足しているものがある。そのため、悪路等の走行を繰り返すと、当該部の溶接より亀裂が発生し、そのままの状態で使用を続けると、亀裂が進行し、最悪の場合、破断してタイヤがアクスルから外れるおそれがある。

全車輛、後々軸を新品と交換する。

なお、対策品の供給に時間を要するため、暫定処置として次の対策を行う。

- ・ 対策品が間に合わない車両については、入庫時にアクスル溶接部亀裂の有無を点検します。
- ・ 点検にて亀裂のあるものは、良品のアクスルと交換します。

改善済車両には、アクスルの上部に白色ペイントを塗布する。(上記右図)
