## 改善箇所説明図

### 基準不適合箇所

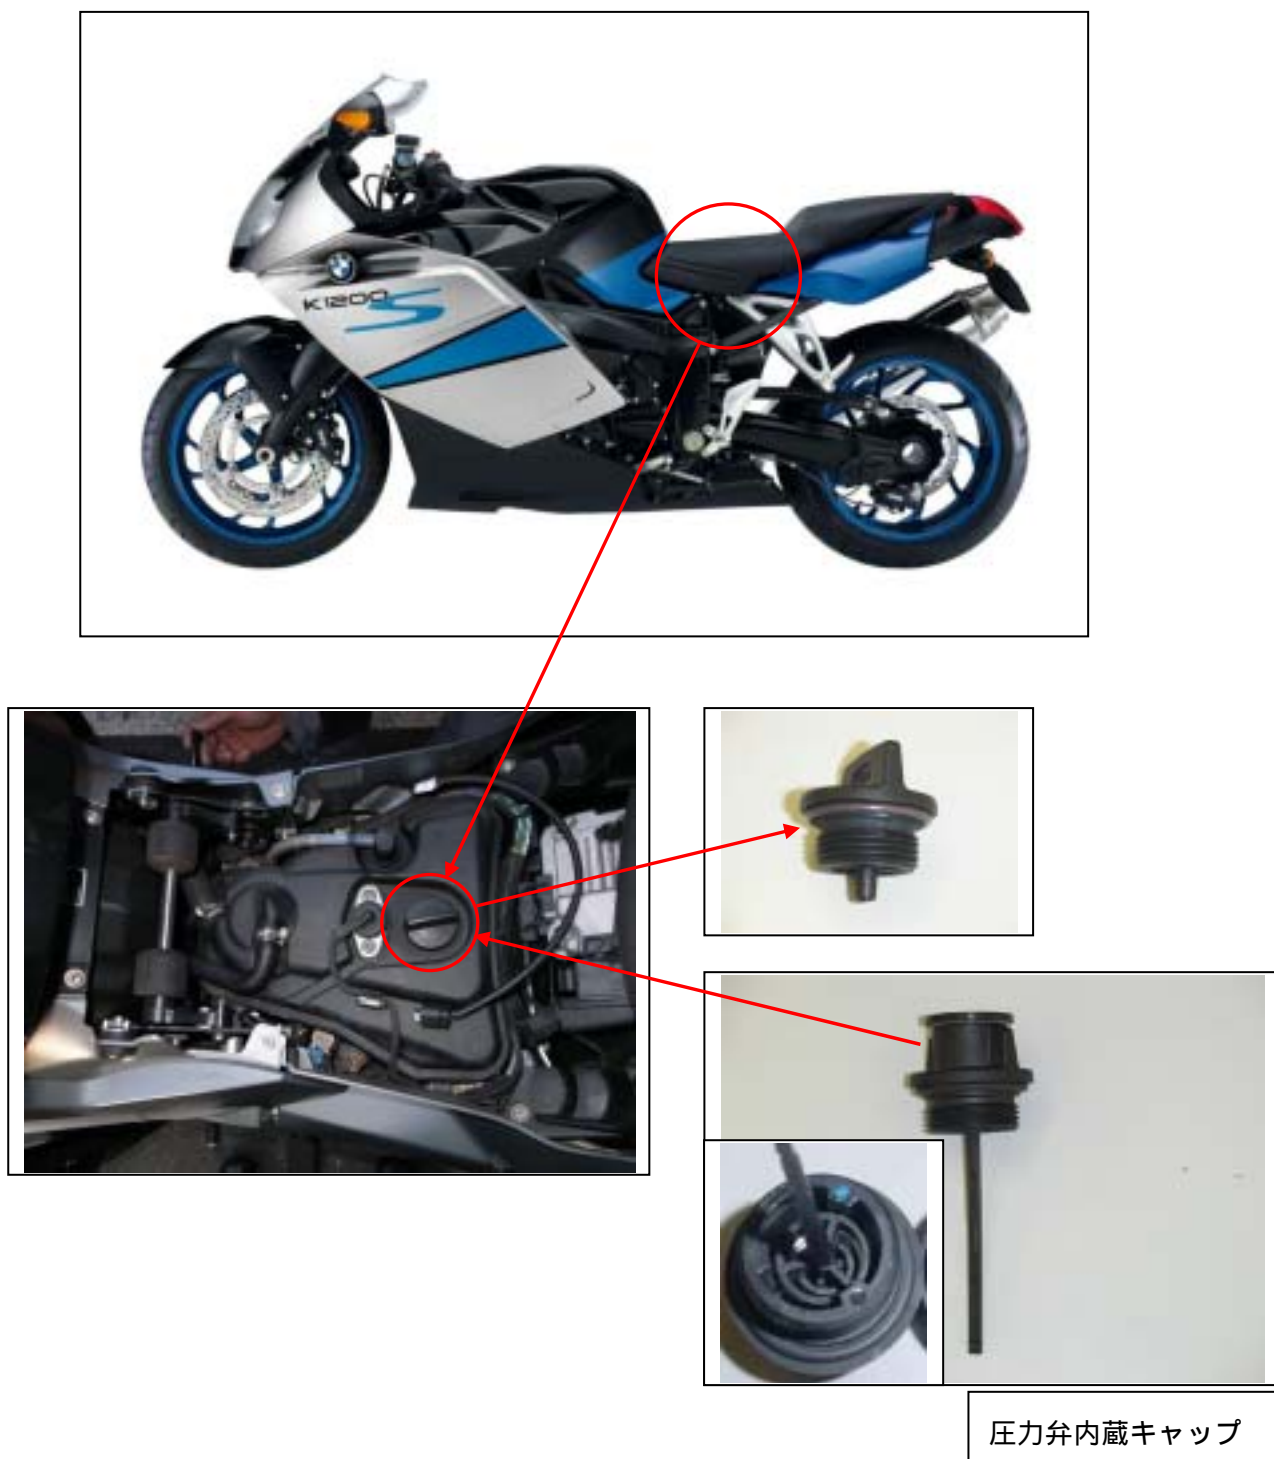
原動機のオイルタンクの構造が不適切なため、外気温が氷点下以下の気候条件下でエンジンの始動・停止を伴う短距離・低速の運転を繰り返した場合、ブローバーガスに含まれる水分がブリーザーパイプ開口部で凍結することがある。そのため、そのまま使用を続けると、オイルタンクの内圧が上昇してタンクが破損し、最悪の場合、漏れたオイルが後輪に付着し、車両が転倒するおそれがある。

注：  は改善部品を示す

全車両、エンジンオイルタンクキャップを圧力制御弁内蔵の対策品に交換する。

エンジンオイルタンクキャップの形状
