## 改善箇所説明図

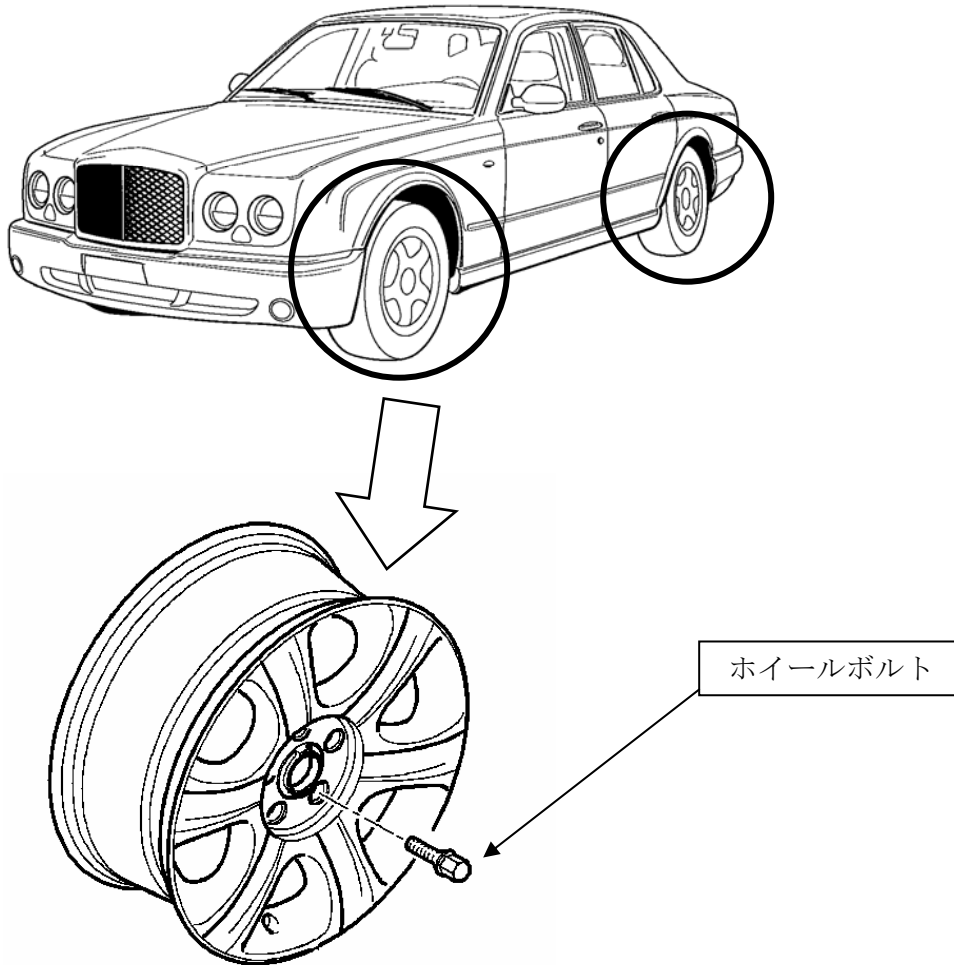
ボルトは各ホイールにつき 5 本、計 20 本使用されている

注意：  は交換部品を示す。

ホイールボルトの加工が不適切なため締結力が不足し、ボルトが緩むことがある。そのため、そのまま使用を続けると、ボルトが外れ、最悪の場合、ホイールが脱落するおそれがある。

全車両、ホイールボルトを良品と交換する。
