## 改善処置事項説明図

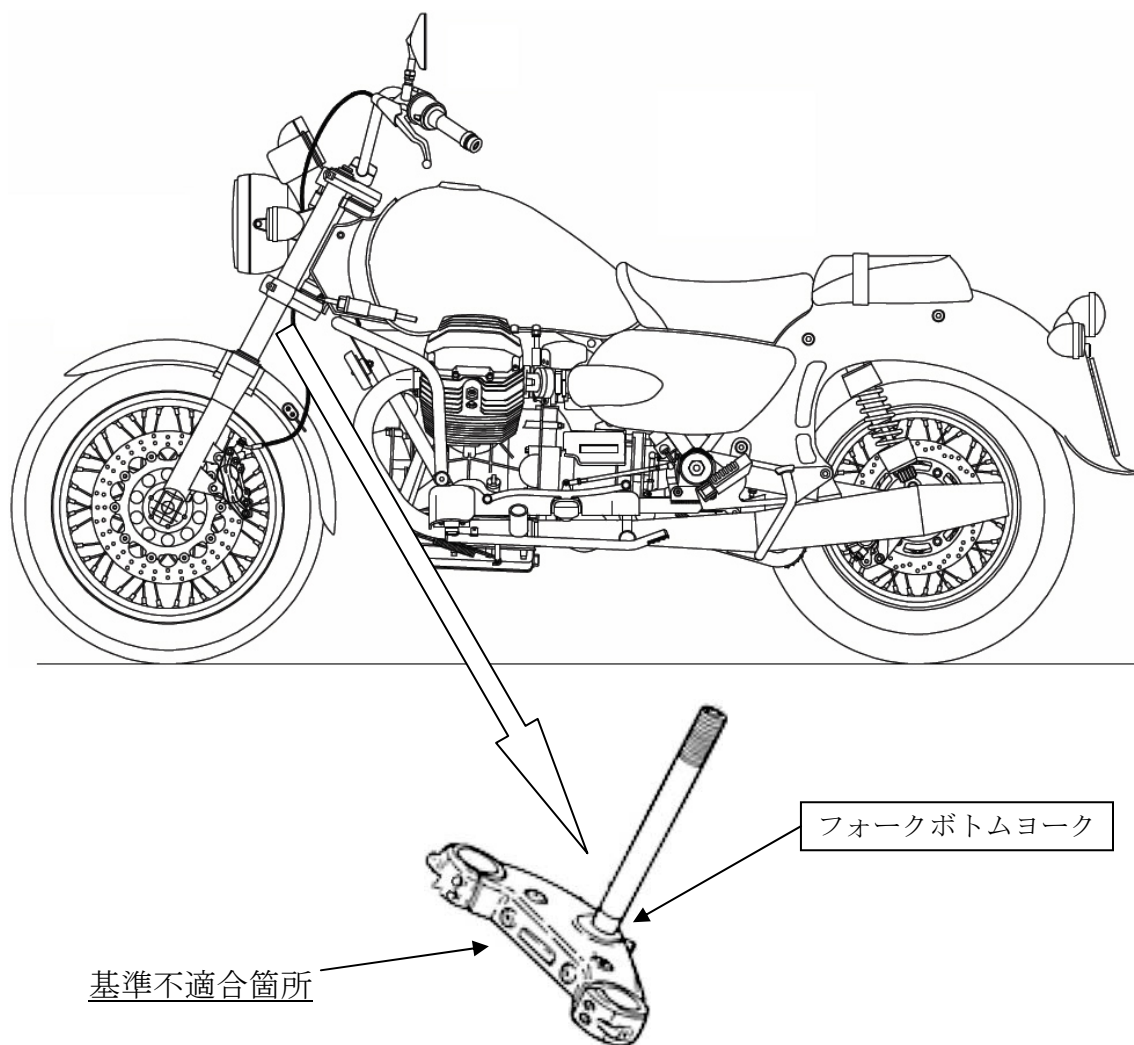
注： ☐ は改善部品を示す。

フロントフォークにおいて、ステアリングシャフトを圧入しているフォークボトムヨークの製造が不適切なため、当該ヨークに亀裂が発生するものがある。そのため、そのまま使用を続けると亀裂が進行し、最悪の場合、フォークボトムヨークが破断し車両が転倒するおそれがある。

全車両、フォークボトムヨークを点検し、不具合品が組み込まれている場合には対策品と交換する。
