# 改善箇所説明図

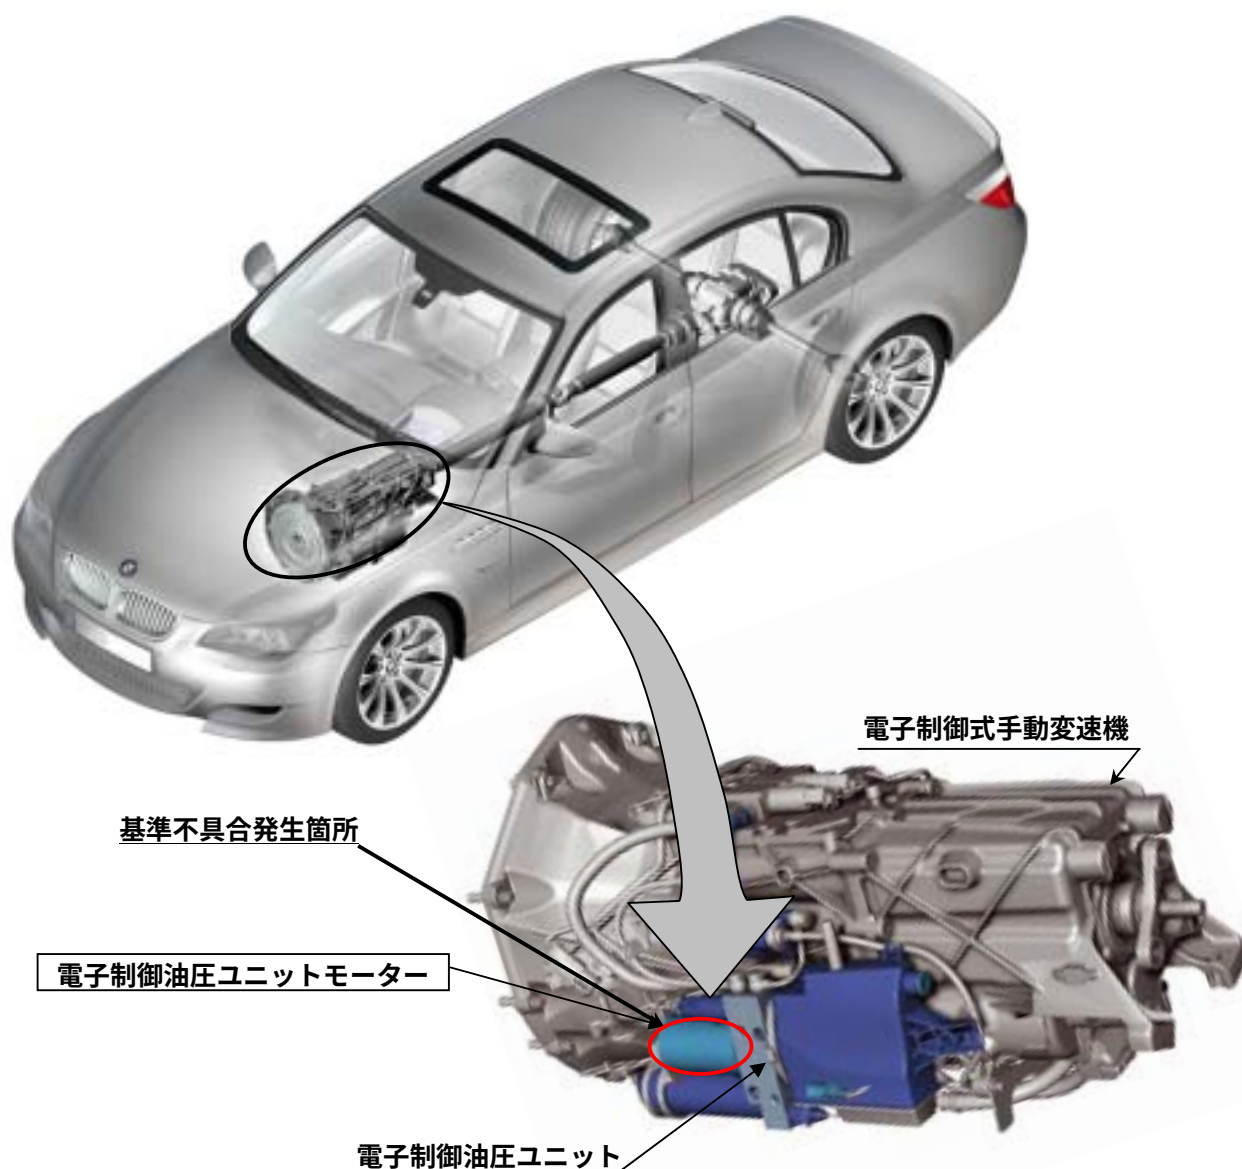
電子制御式手動変速機の電子制御油圧ユニットモーターにおいて、カーボンブラシとホルダー間との隙間が不十分なため、ブラシが固着し接点が接触不良を起こすことがある。そのため、油圧ポンプが作動しなくなり、そのまま使用を続けると、変速不能となり、最悪の場合、車両を停止した際、クラッチの接続が切れなくなり、エンジンが停止し、再始動できなくなるおそれがある。

・全車両、電子制御油圧ユニットモーターを対策品と交換する。

・ 識別       ： 電子制御油圧ユニットモーターに白色ペイントを塗布する。
