## 改善箇所説明図

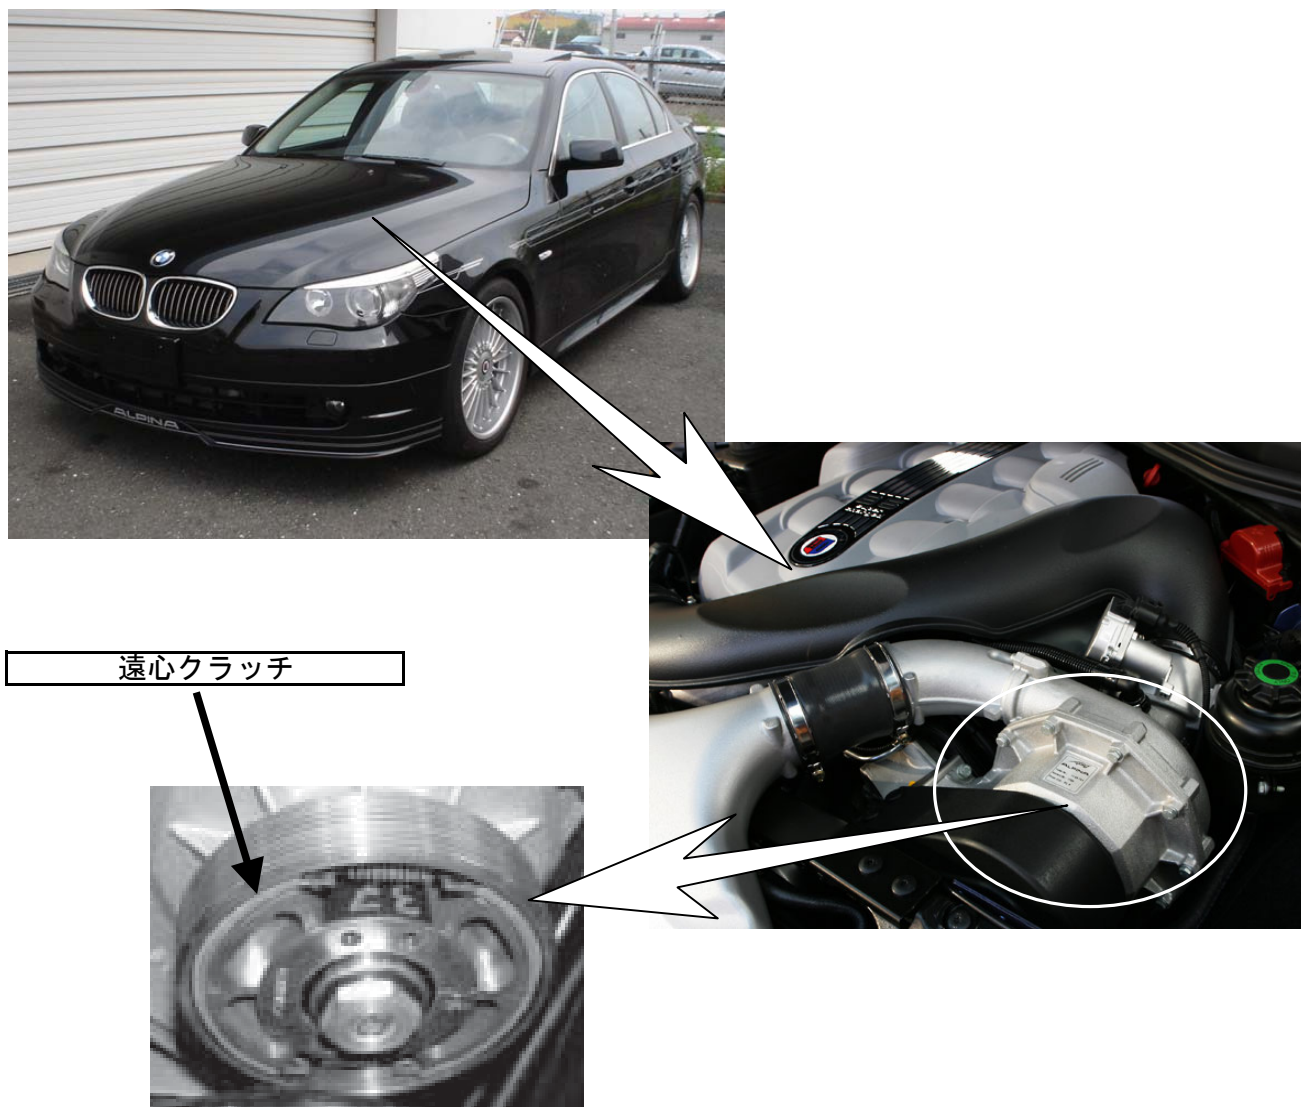
機械式過給器の遠心クラッチにおいて、クラッチとハウジングの隙間が大きいため、クラッチ締結時にギアシャフトに過大な応力が発生することがある。そのため、そのまま使用を続けると、過給器内の増速ギアが破損して、エンジンオイルの経路内に破片が混入し、最悪の場合、エンジンが停止するおそれがある。

全車両、当該遠心クラッチを対策品と交換する。

機械式過給器部品番号（過給器上部のプレート内に記載）が11 65 750 または11 65 751のもの。
