## 改善箇所説明図

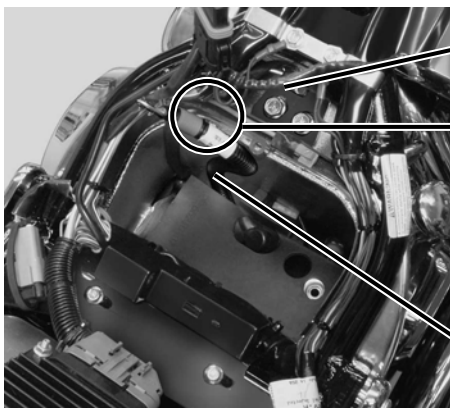
対策前

オイルタンク

接触箇所

バッテリープラスケーブル

バッテリー配線の取り回しが不適切なため、当該配線とオイルタンクが干渉するものがある。そのため、そのままの状態で使用を続けると、原動機の振動等により配線が損傷し、エンジンオイル配管等と短絡して、配管が高温となり金属メッシュ部とゴム配管を溶損させ、オイルが漏れ、最悪の場合、火災に至るおそれがある。
